2010 වර්ෂය සඳහා  
පුරාවිද්‍යා අධ්‍යක්ෂ ජනරාල්ගේ පාලන වාර්තාව

2010 වර්ෂය සඳහා පුරාවිද්‍යා අධ්‍යක්ෂ ජනරාල්ගේ පාලන වාර්තාව

## ගවේෂණ අංශය

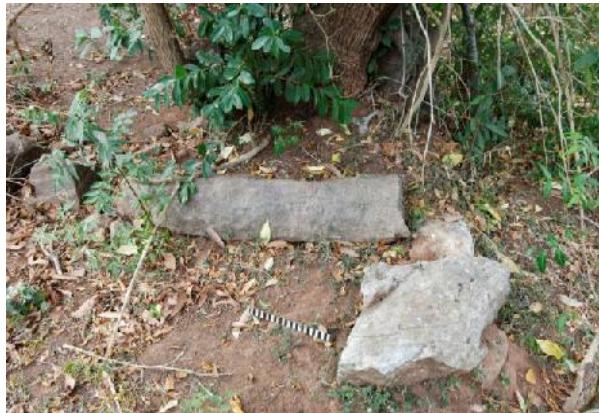
කඩා දමන ලද පිළිමයක කොටස්

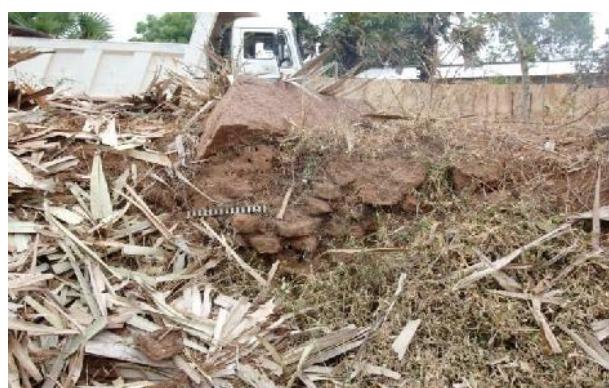
පැරණි ගබාල්, පැරණි උඩ හා ශිලා ස්ථිර සහිත ගොඩනැගිල්ලක අවශ්‍යෙක දැකිය හැකි ය. අනුරාධපුර අවධියේ ගල්කටු ලක්ෂණ සහිත ගල් කොරියක් හා පැරණි සිරිපතුලක් මේ ආශ්‍රිතව දක්නා ලැබේ. සිරිපතුල් ගල අසල පිහිටි කුඩා දේවාලයක් තුළ තැන්පත් කර ඇත. නටබුන් ස්ථානයේ පිහිටි ස්තූප ගොඩැල්ල යුධමය අවශ්‍යක සඳහා බංකරයක් ලෙස එල්.ඊ.ඊ.ඊ සංචාරානය විසින් හාරා සකස් කර තිබූණි. පැරණි ගබාල්, උඩ, ශිලා ස්ථිර සහිත ගොඩනැගිලි අවශ්‍යෙක අංදිය ද දක්නට ලැබේ.

ස්තූප ගොඩැල්ල

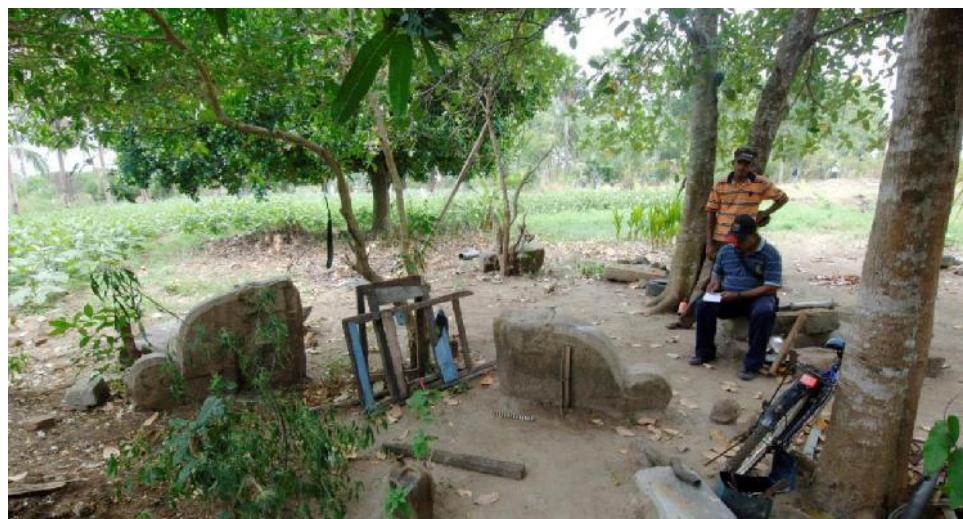
පැරණි උල්, ගබාල්, ශිලා ස්ථාන, සඳකඩ පහණ, කොරවක් ගල් දෙකක් දක්නට ලැබේ. මෙම භූමියේ හිමිකරු වගාකටයුතු සිදුකිරීම සඳහා භූමිය සකස් තිරිමේ ද ගොඩනැගිලි අවශේෂ තිබූ ස්ථානයෙන් වෙනත් ස්ථානයකට ඉවත් කර ඇති බව පැහැදිලි ය. එබැවින් ගොඩනැගිල්ල කුමක්දයි නිවැරදිව හඳුනාගැනීම අපහසු ය. තවද වැවිලිකරු දෙනට පදිංචි නිවස ද යම් පුරාවිද්‍යාන්ත්මක වටිනාකමක් සහිත ගොඩනැගිලි පාදමක් මත ඉදිකර ඇති බවක් පෙනෙන්නට තිබේ. අනුරාධපුර යුගයට අයත් පැතිරැණ ආරාම සංකීර්ණයක් මෙම භූමියේ පැවති බවට අවට පෙෂාද්ගලික ඉඩම් කිහිපයක ම විතැන්වූ නටබුන් ගොඩනැගිලි අවශේෂ දක්නා මගින් නිගමනය කළ හැකි ය. මේ වන විට අවට පුදේශයේ නිවාස ඉදිකර ඇත. මුළුන් ආරාමික නටබුන් හි කොටස් තම ඉදිකිරීම සඳහා භාවිත කර ඇති අයුරු දැක ගත හැකි ය.

කොරවක්ගල් හා ගල්කණු විසිර පවත්නා ආකාරය

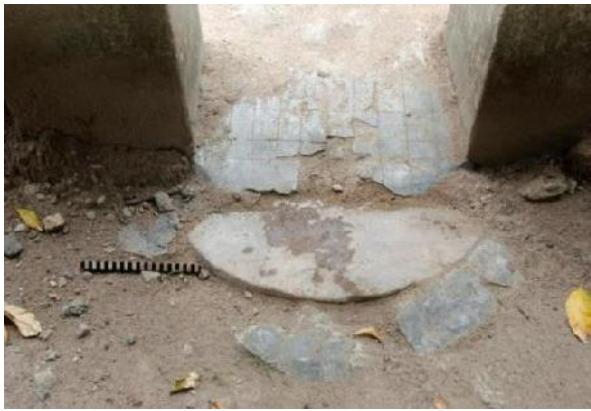
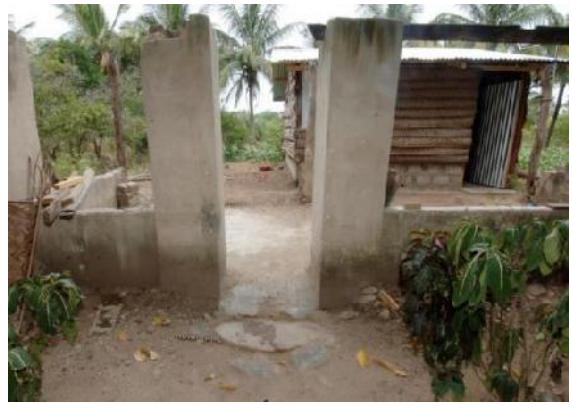
නිවසේ ඇතුළ්වන දොරටුව සඳහා සඳකඩ පහණක් යොදා ඇති අයුරු

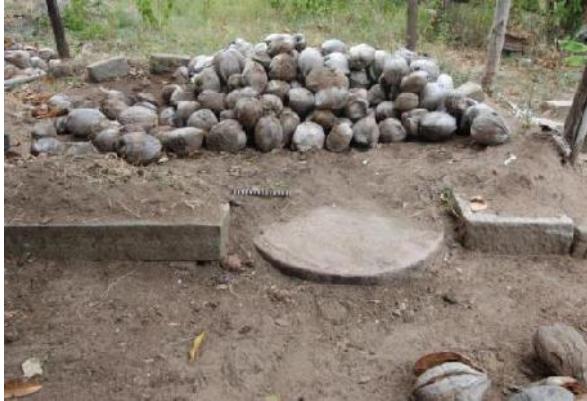
ඇතුළ්වන දොරටුව සඳහා සඳකඩ පහණක්  
යොදා ඇති අයුරු

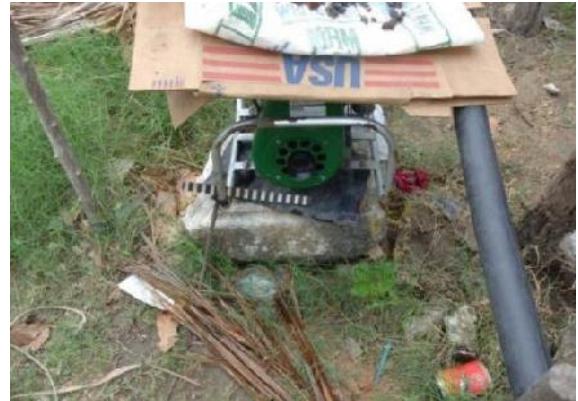
ලිඛෙහි මෝටරය තැකීමට සිරිපතුල් ගලක්  
යොදා ඇති අයුරු

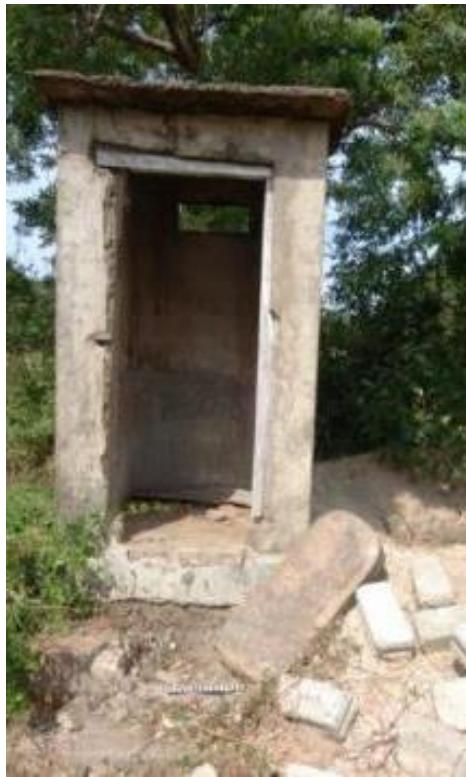
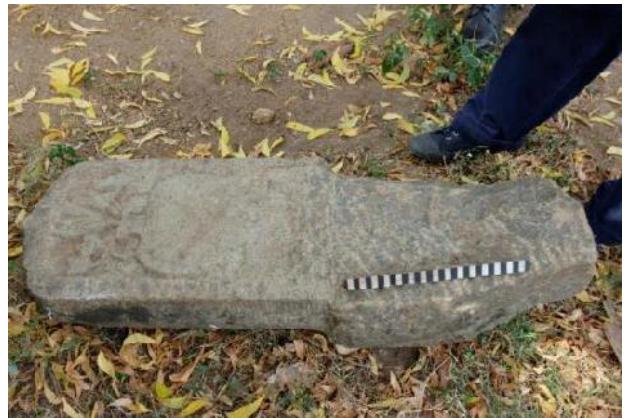
ගලවන ලද මුරගලක්

වැසිකිලියක ඇතුළ්වීමේ පඩිය සඳහා කැටයම්  
සහිත මුරගලක් භාවිත කර ඇති ආකාරය

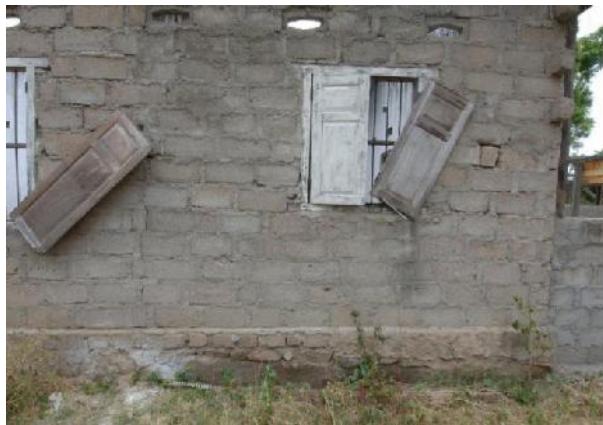
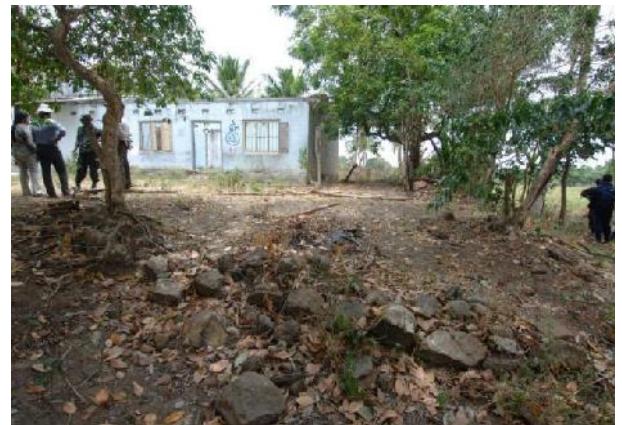
නිවාස ඉදිකර ඇත්තේ පැරණි ගොඩනැගිලි පාදම් උපයෝගී කොට ගෙනය

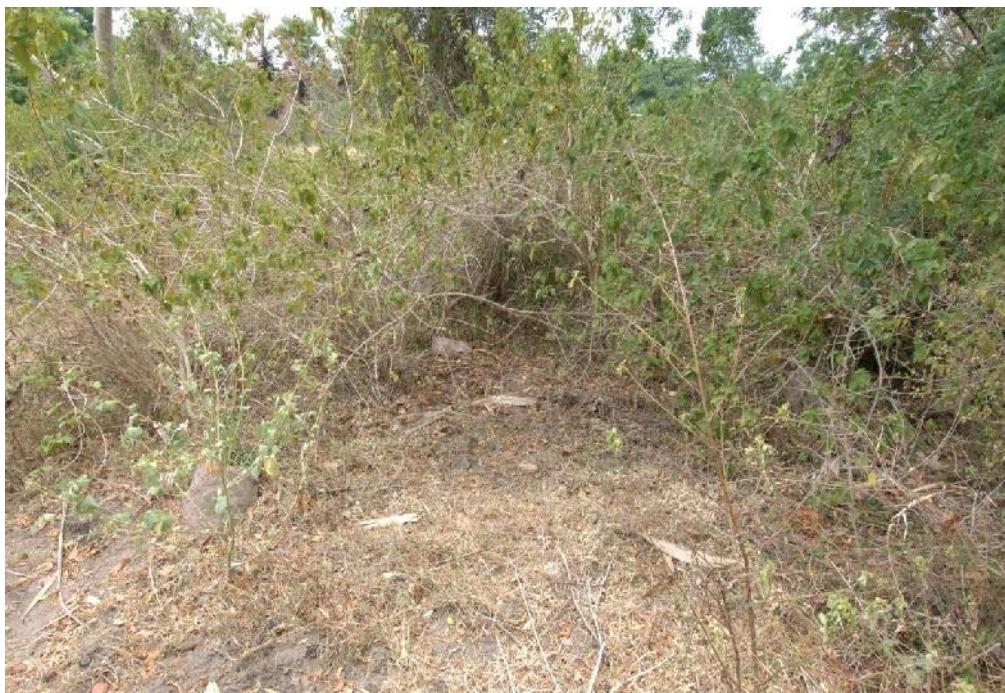
අනුරාධපුර යුගයේ වාස්තුවිද්‍යාත්මක ලක්ෂණය නියෝජනය කරන මෙය ගෙඩාල් භාවිතයෙන් නිර්මාණය කරන ලද ස්තූපයක් බව පෙනී යයි. මෙම නටබුන් ගොඩැල්ල විනාශ කරන්නන්ගේ ගුහණයට හසු නොවී ඇති බැවින් විධිමත් කැණීමක් සිදු කිරීමෙන් ස්තූපයේ හැඩිය අනාවරණය කරගත හැකි ය. ස්වභාවික හේතු මත ස්ථූප ගොඩැල්ල ගරා වැටී ඇතත් මූලික හැඩියට ප්‍රබල භානියක් සිදුවී තැත. මෙය දැනට නව ඉදිකිරීම් නිසා පුදෙකලාව පැවතිය ද කල්විලාන්හි ඉහත විස්තර කරනු ලැබේ නටබුන් හා එක්ව තිබූ පැරණි සුවිශාල ආරාමික සංකීර්ණයක කොටස් බව නිරීක්ෂණය වේ

නටබුන් ස්තූපය

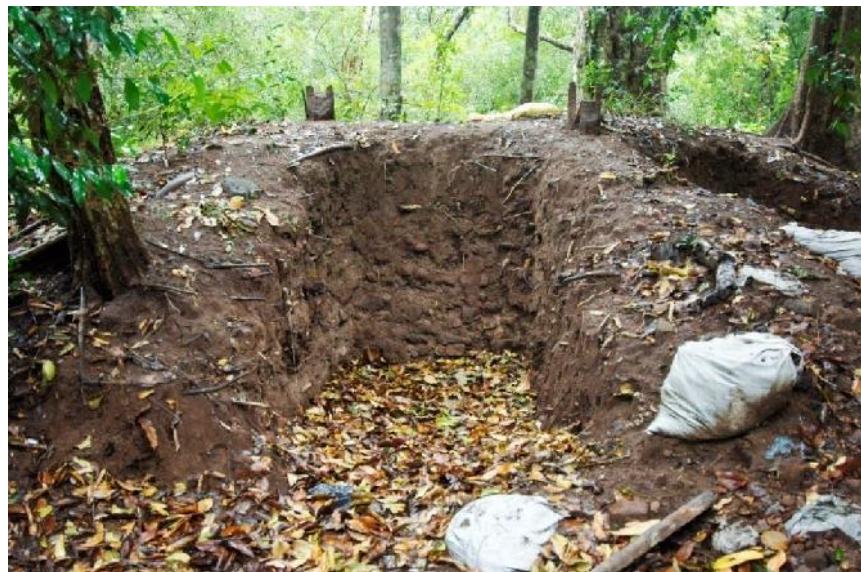
මෙම ප්‍රතිමාවට ආසන්නයෙන් ගඟාල් භාවිතයෙන් ඉදිකරන ලද පැරණි ස්ථූපයකි. මෙම ස්ථූපය එල්.එ.එ.ඊ. ක්‍රියාකාරීන් විසින් බංකරයක් සඳහා යොදා ගැනීම හේතුවෙන් සම්පූර්ණයෙන් ස්වරුපය වෙනස් වී ඇත. විශාල අගල් කැපීම නිසා ස්ථූප වහසුරයෙන් 1/4 කට වඩා වැඩි කොටසක් විනාශ වී ඇත.

බංකරයක් සඳහා යොදා ගෙන ඇති ස්ථූපය

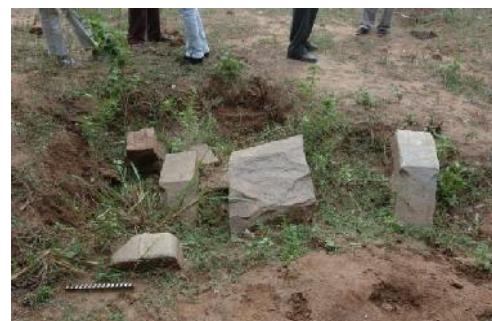
විනාග වී ඇති පුරාවස්තු

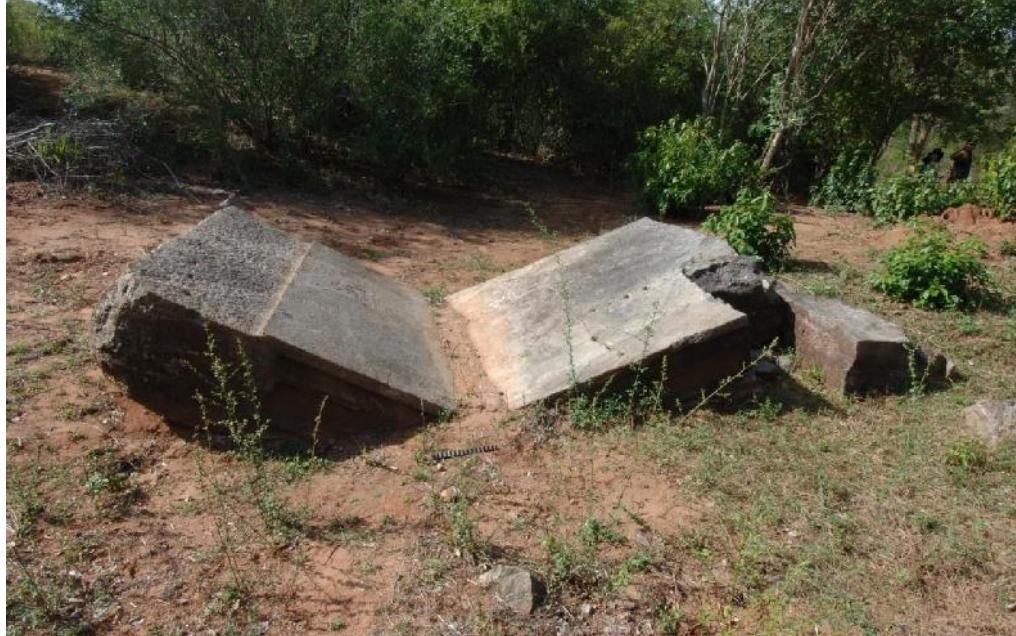
හැකි ය. මෙම ගොඩැල්ලට මීටර් 8 ක් පමණ දුරින් ගරා වැටුණු පියගැටපෙළක ගේෂව් කොරවක් ගල් 2 ක් හා විශාල ශිලාමය පුවරුවකි. මෙය දිගින් මීටර් 4.45 ක් ද පළලින් මීටර් 2 ක් ද සනකමින් සේ.ම් 57 ක් ද වේ. මෙම ශිලා පුවරුව ඇති භූමියේ යම් ඉදිකිරීමක සාධක හා ශිලා බැමීමක සාධක තැනින් තැන හඳුනාගත හැකි ය. මෙම ගොඩැල්ලේ දැනට පුරාවස්තුන් විසිරි ඇති ස්වරුපය හා ගේෂිත සාධක මත මෙය පධානසරයක් යැයි අනුමාන කළ හැකිය. ලුවිස් විසින් 1895 වර්ෂයේ දී තඩ්බියමලෙයි ලෙස හඳුන්වන ස්ථානය මෙම ස්ථානය ලෙස හඳුනාගත හැකිය. ලුවිස්ගේ මැනුවල් ඔරු වන්නි දිස්ත්‍රික් (a Manual of the Aanni Districts, Ceylon) කාතියෙහි වාර්තා කිරීමට අනුව තඩ්බියමලෙයි පර්වතයෙහි වූ විවිධ ඉදිකිරීම් සඳහා හාවිත ගල් හා ගබාල් ගලවාගෙන ගොස් ඔබ්බුසුඩ්බාන් හින්දු කෝවිල සඳහා හාවිත කර තිබූ බව වාර්තා වෙයි. එසේ ම කෝවිලෙහි ඉදිකිරීම් සඳහා ඒවා හාවිත කළ බවත් සනාථ වන අතර එම ගොඩනැගිලිවලට අයත් සාධක ලෙස හඳුනාගත හැකි ගල් කණු කොටස් කිහිපයක් එහි ඇති බව පෙනෙන්. ගලවා ඉවත් කරන්නට ඇතැයි හෝ හාවිතයට නොගන්නා ලද ගල් කණු කොටස් කිහිපයක් කෝවිල් භූමියෙහි වේ. මේවායෙහි අනුරාධපුර අවධියෙහි දී ගල් කණු සැකසීමේ දී ගල් වෙන කර ගැනීමට යොදන ලද ඕච්චලාකාර ගල් කටු සිදුරු ද වේ (Lewis 1993 : 310).

ශිලා පුවරුව

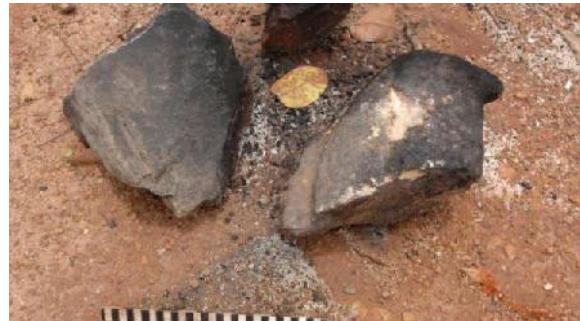
නටබුන් කොටස් අවහාවිතයට ගෙන ඇති අයුරු

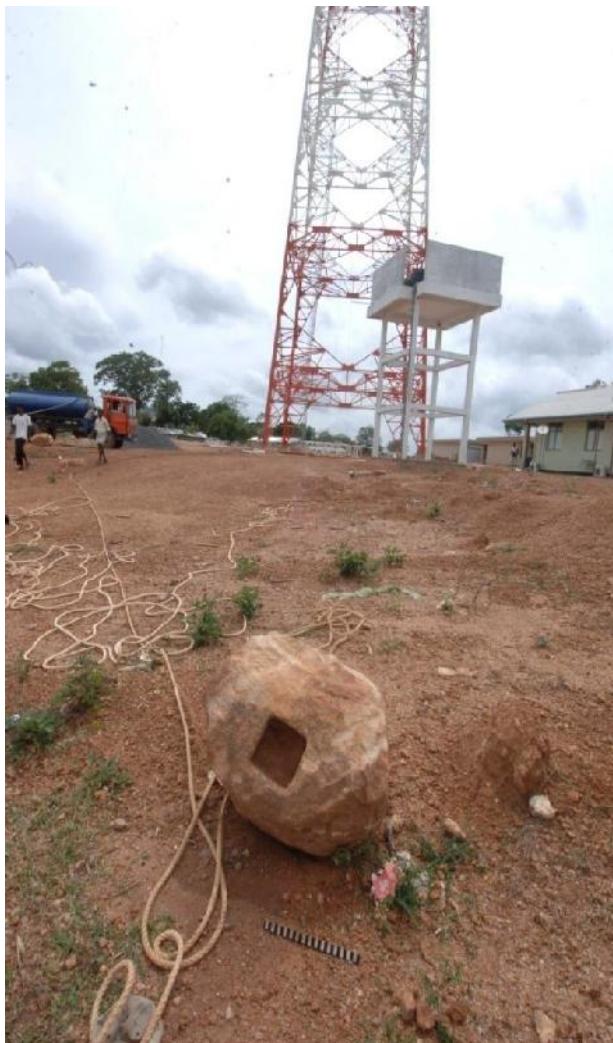
පෙරලා දමා ඇති කණුපාදම් ගලක්

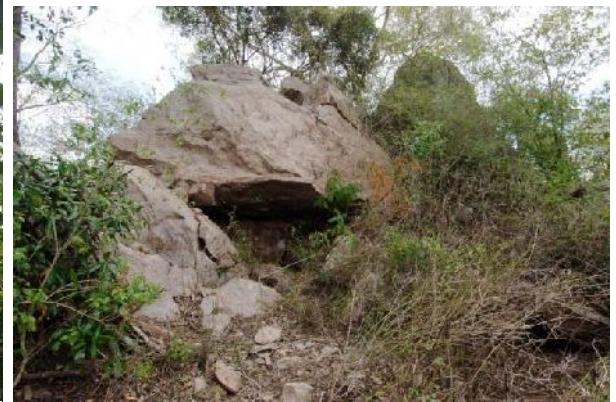
මධ්‍යමීය ගල් කොරිය පවත්වාගෙන යනු ලබන හූමියට සම්පත් මෙම නටබුන් අතර අනුරාධපුර අවධියට අයන් කටාරම් ලක්ෂණ සහිත ලෙනක් හඳුනාගත හැකි ය. මෙම ලෙනට ඉතාමත් සම්පත් කටාරම් සහිත තවත් ලෙන් 03 ක් පමණ කඩාදමා ඇති බවට සාධක වේ. මෙම විනාශයන් සීදු කළ කාලය පිළිබඳ ව දැනගන්නට නො ලැබේ. ලෙන් ගෙවීමේ ගබාල් හා පැරණි මැටි බදුන් කොටස් සාධක වේ. මෙම ලෙන්වලට ආසන්නව පැරණි අනුරාධපුර අවධියට අයන් ගබාල් හාවිත කර ඇති ගරාවැටුණු ස්ථූප ගොඩැල්ලකි. ස්ථූප ගොඩැල්ලේ ඉහළ කොටසේ සිරිපතුල් ගල් 2 ක් දැකිය හැකි ය. ස්ථූප ගොඩැල්ලට සම්පත් දිගෙලි වූ අසල ස්ථූප මින් 03 ක් වේ. මේ අසල වූ ගල්තලාවක යම් ඉදිකිරීමක් වූ බවට සාධක පෙන්වන කණුවලවල් 4 ක සාධක දැකිය හැකි ය.

විනාග කර ඇති ලෙනක්

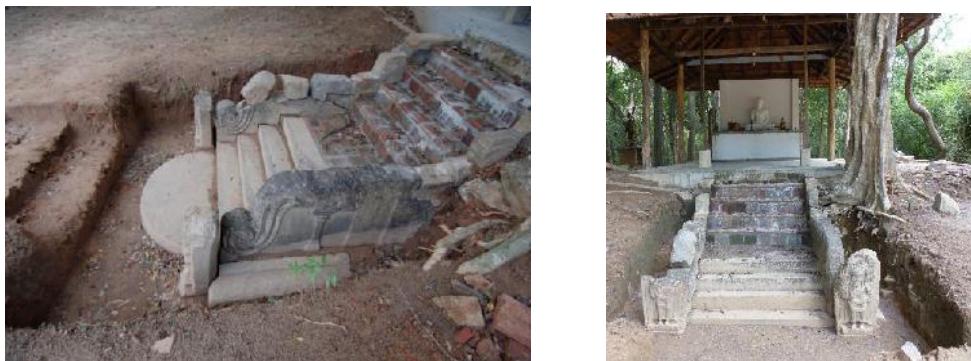
නිශ්චිතව සන්දර්භය හඳුනාගත නො හැකි දිලා ස්ථිත ගොඩැල් 06 ක් පමණ හඳුනා ගත හැකිය. එක් ගොඩැල්ක් මත ග්‍රී ලංකා යුධ හමුදාවේ සිංහ රෝමේන්තුවේ 14 වන බලස්සෙනාංකය විසින් බුදු මැදුරක් ඉදිකර ඇත. එම ස්ථානයේ තිබූ අනුරාධපුර අවධියට අයත් කොරවක් ගල් 2, සඳකඩ පහණ හා මුරගල් මතුකොට පියගැටුපෙළ අලුතින් ඉදිකර ඇත. භුමියේ වූ ගබාලින් නිරමාණය කළ ස්ථුපය මෙහි මධ්‍යය යුධ සමයේ එල්.රී.ටී.රු. සංචිතය මගින් බංකරයක් සඳහා හාවිත කර ඇත. මෙය කඩිනමින් සංරක්ෂණය කළ යුතු මට්ටමක පවතී. හඳුනාගත් පුරුවිදායා භුමියේ ගොඩනැගිලි සාධක ගිණිකොන දිගාව වෙත පැතිරීම වැඩියෙන් සිදුවේ ඇති බව පැහැදිලි වේ. මෙතෙක් හඳුනාගත් ගොඩැලිවලින් 02 ක් හැර අනෙක් ස්මාරක හා නටබුන් ගොඩැල් වටා ගබාල් ප්‍රාකාර බැමීමක් වූ බව දැනට තැනීන් තැන දැක ගත

පුද හමුදාව විසින් පාදා සකස් කර ඇති පැරණි පියගැටපෙළ

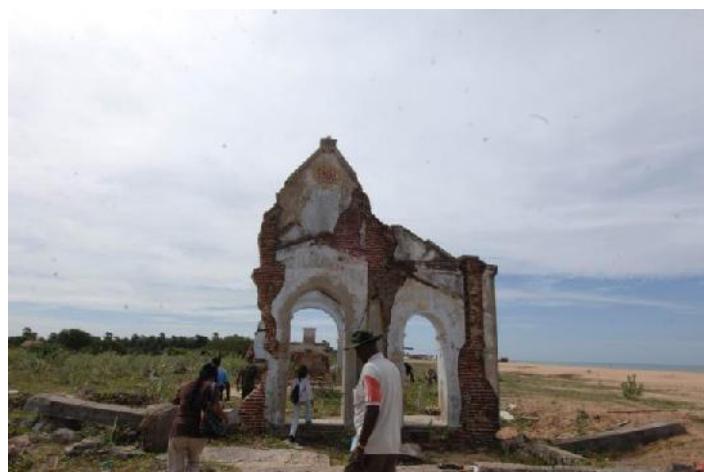
වෙරළබ්‍රහ්මත්තු දුකුණ ප්‍රාදේශීය ලේකම් කොට්ඨාසයේ, කල්ලපැඩු දුකුණ ග්‍රාම නිලධාරී වසමේ, මුලතිව නගරයේ මෙම පල්ලිය පිහිටා ඇත. 1898 දී ඉදිකර ඇති මෙම ගොඩනැගිල්ල සුනාම් හා ත්‍රිත්වාදී ක්‍රියා හේතුවෙන් විනාශ වී ඇත. වෙරළ සංරක්ෂණ දෙපාර්තමේන්තුවට අයත් මෙය යටත් විෂ්කම්ජිත පුගයේ වාස්තු විද්‍යා ලක්ෂණ සහිත ය.

පැරණි පල්ලිය

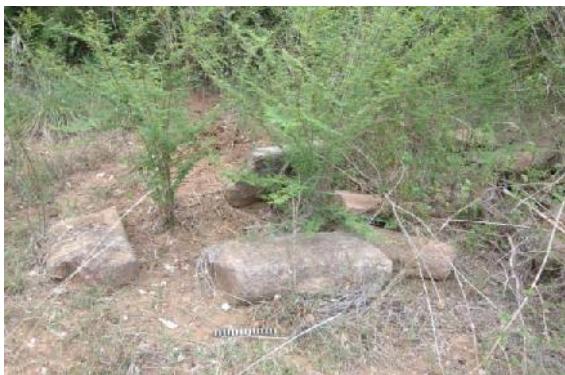
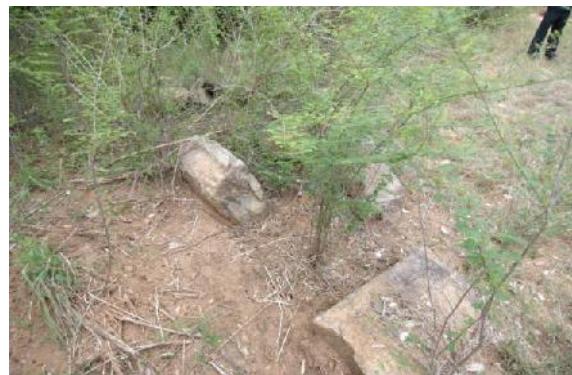
වනගත භූමියක පිහිටි මෙම නටබුන් අතර විසිරුණු ගිලා ස්ථ්‍යිත කිහිපයක් වැව මාර්ගයට මිටර් 150 ක සිමාවේ දී දැකිය හැකි ය. එම නටබුන් ද්වීතික සන්දර්භයට අයත් සාධක ලෙස හඳුනාගත හැකි ය. මෙම නටබුන්වල සිට කිලෝමීටර් 1 සිමාව තුළ දී නටබුන් ගොඩැල්ලක සාධක හමුවේ. ගිලා ස්ථ්‍යිත, කබොක් ගල් කොටස් ආධාරයෙන් වැට් සකස් කර ඇති මෙම ගොඩැල්ල දැනට වනගතව ගරාවැටී ඇතත් ස්ථුප ගොඩැල්ලක් සේ හඳුනා ගැනීමට හැකියාව ඇත. ගොඩැල්ල දැනට පවතින ස්වරුපය මත එය මළු දෙකක ආකාරයට පවතින අතර පළමු මළුව ලෙස දැනට හඳුනාගත හැකි ය. ස්ථුප මධ්‍යය හාරා ඇත. ආරාමික ගොඩනැගිලි රාජියක නටබුන් දක්නට ලැබෙන අතර ඒවා නිදහ් සොරුන්ගේ ග්‍රහනයට හසු වී ඇත. මිට අමතර ව පිළිම පාදමක සාධක ද වේ.

විසිරුණු ගිලා ස්ථ්‍යිත

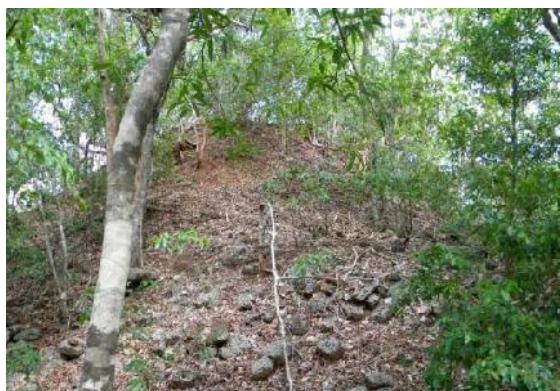
ස්ථුප ගොඩැල්ල

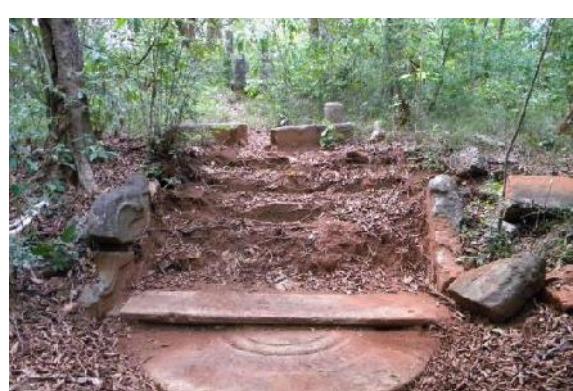
නටබුන් ගොඩැල්ල

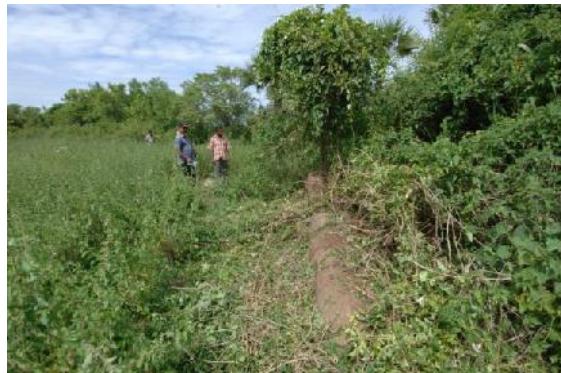
ඡඩ්බූස්බාන් ප්‍රාදේශීය ලේකම් කොට්ඨාසයේ, පණ්ඩාරවන්නී ග්‍රාම නිලධාරී වසමේ නිධන්පිටිය නමින් හැඳින්වෙන භූමියේ කණු පාදමිගල් 7 ක් සහ ගිලා ස්ථ්‍යිත යන ගබාල් දක්නට ලැබේ.

ගල්කණු ගොඩැල්ල

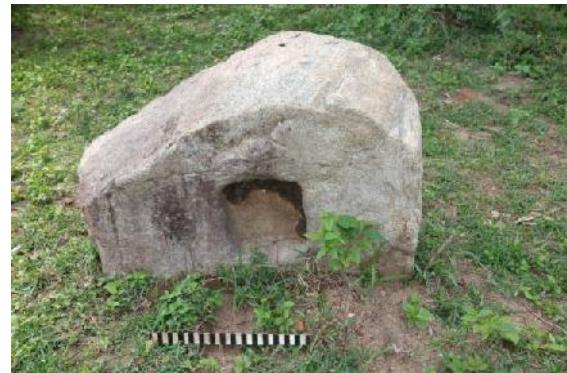
කණු පාදම් ගලක්

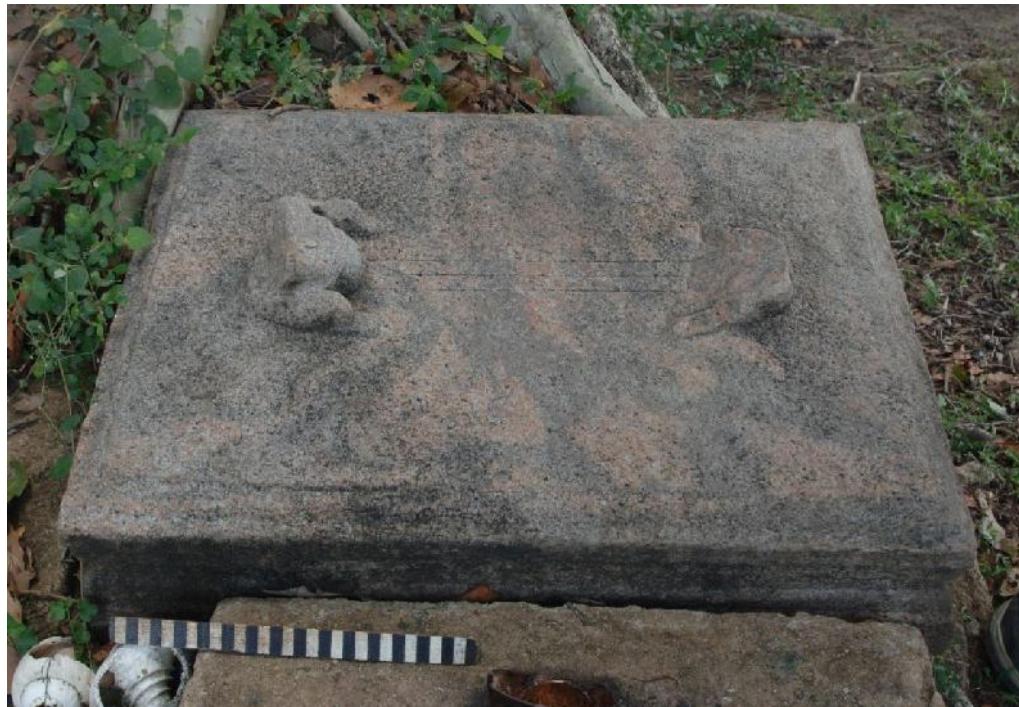
ଆර බේ ඇල භුමියේ නුග ගසක් යට දැනට ද ප්‍රදේශවාසීන් කිසියම් අහිවාර කුමයක් සඳහා හාවිත කරන මෙම තටුන්, මෙකි ස්ථානයට වෙනත් තැනකින් ගෙන ආවේ ද යන්න පිළිබඳ ව වැඩි දුරටත් අධ්‍යයනය කළ යුතුව ඇත. මතාව සකස් කරන ලද ශිලා පුවරුවක් මත මධ්‍යයේ ඉඩ තිබෙන ලෙස දෙපසින් වාමන රුප දෙකක් තිරමාණය කර තිබූ බවට සාධක වේ. වාමන රුපවල පාද කොටස් හැර අනෙක් කොටස් දැනට විනාශ කර ඇත. මේ සම්පයේ ම පිළිම පාදමක සාධක සහ ගබ්ඩුමය අවශේෂ හඳුනාගත හැකි ය.

වාමන රුප සහිත ශිලා පුවරුව

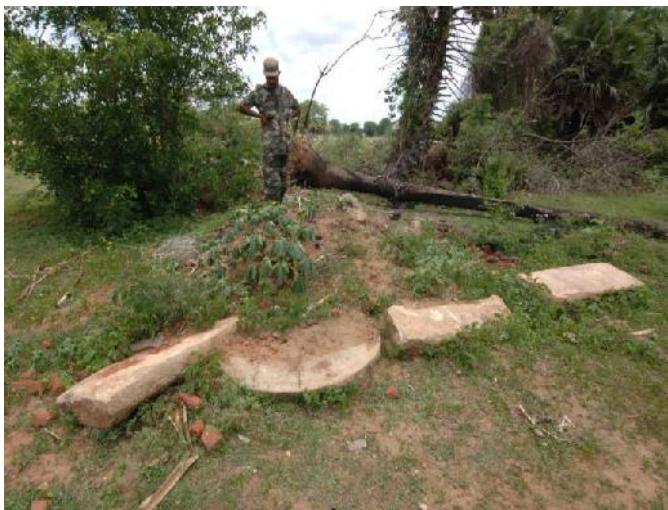
ශිලාමය නටබුන්

ගවේෂණය කරන අවස්ථාවේ කව්චිලමඩු කෝට්ල භූමියේ මෙම ශිලාමය නටබුන් දක්නට ලැබේයි. මේවා වෙනත් ස්ථානයකින් මෙම ස්ථානයට ගෙනවිත් ඇති බව පැහැදිලි ය. ඒ සම්බන්ධ ව නිශ්චිත ව දැන ගැනීමට හැකියාවක් තොවිය. සඳකඩපහණ, කොරවක් ගල් 2 ක්, ශිලා ස්ථාන කිහිපයක් දැකිය හැකි ය. කොරවක් ගල්, පස් හා ගංඩාල් කැබලි සමඟ ගෙනවිත් දමා ඇති නිසා මැතක දී ගෙනෙන ලද බවක්

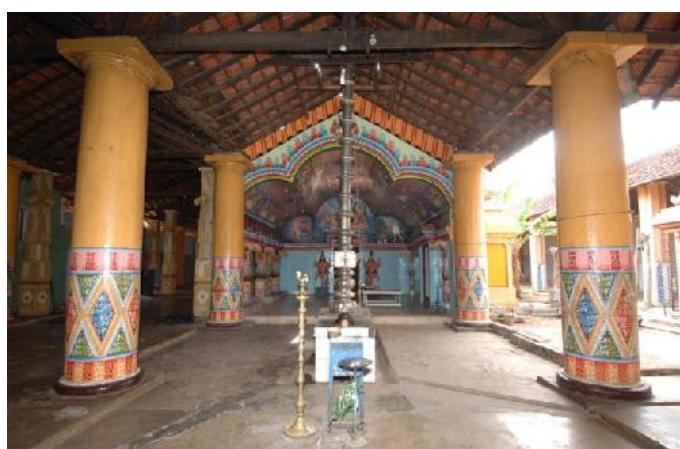
තාන්තෝණ්ඩිරීය්වරම හින්දු කෝට්ල ඉදිරිපස නැගෙනහිරන් අනුරාධපුර යුගයට අයත් සේ සැලකිය හැකි ශිලා ස්ථාන කිහිපයක් දැකිය හැකි ය. මෙම ස්ථානයේ තිබූ ශිලා ස්ථාන මේ වන විට ද මානව ක්‍රියාකාරකම හේතුවෙන් විනාශයට ලක්ව ඇති බව පෙනේ. මේ අමතර ව හිංදු කෝට්ල ද මිලන්ද වාස්තුවිද්‍යා ලක්ෂණවලින් යුතුක්, ඉංග්‍රීසි පාලන සමයට අයත් ගොඩනැගිලි ලැයි. පේ.ඩී. ලුවිස් විසින් 1895 වර්ෂයේ දී සිදුකරන ලද වාර්තා කිරීම අනුව තංප්‍රේමලදි නම් ස්ථානයේ වූ විවිධ ඉදිකිරීම් සඳහා හාවිත ගල් කණු ගලවාගෙන ගොස් ඉඩුපුසුඩාන් හින්දු කෝට්ල සඳහා යොදා ගත් බව මැනුවල් ඔරු වන්නි දිස්ත්‍රික් (a Manual of the Aanni Districts, Ceylon) කාතිය මගින් දක්වා ඇත. කෝට්ල තුළ වූ ලිං දෙකෙන් එක් ලිංක් සඳහා මෙසේ ගෙන එන ලද ගල් කණුවක්, ප්‍රධාන හාවිතා කර ඇති අතර, එම ලිං ද ඉංග්‍රීසි පාලන සමයට අයත් බව පෙනේ. කෝට්ලේ ගර්හගහය පරීක්ෂා කිරීමට ආගමික හේතුන් මත අවස්ථාවක් තො ලැබේයි.

කෝට්ලේහි අන්තරාලය හා ඇතුල් ගහය

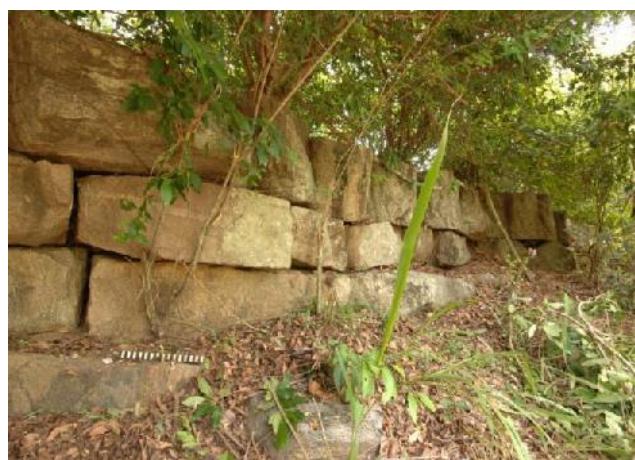
මූතියෙකටටු ග්‍රාමයේ පිහිටි මෙම පැරණී අමුණ එහි නිරමාණ ලක්ෂණ හා දිලාපුවරුවල ඇති කටු ලක්ෂණ අනුව අනුරාධපුර යුගයේ නිරමාණයක් බව පැහැදිලි ය. අමුණේ ඉවුරු දෙකෙන් එක් ඉවුරක් ක්‍රමානුකූලව සකස්කර බොරදම් ගල් හා ගල් කුටිටි හාවිතයෙන් සකස් කර ඇත.

පැරණී අමුණ

අනෙක් ඉවුර ස්වාහාවික ගල් තලයම උපයෝගීකරගෙන අවශ්‍ය ස්ථානවල පමණක් සකස් කර නිමවා ඇත. දිය පහර හරහා බැඳී අමුණේ ගල් රුරා වැළි ඇත මෙම ස්ථානයේ දී දියපහර ස්වාහාවික ගල් තලය හේතුවෙන් ඉතාම පැවත් ගන්නා බැවින් මෙම ස්ථානය ඒ සඳහා යොදා ගැනීමට පැරෙන්නන් කටයුතු කර ඇති බව මනාව පැහැදිලි වේ.

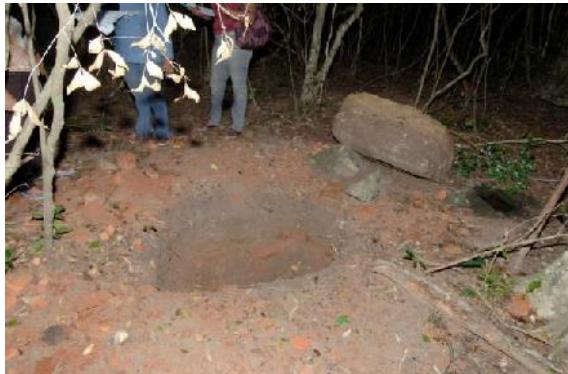
මධ්‍යම්පිටුපාන් ප්‍රාදේශීය ලේකම් කොට්ඨාසයේ, මන්ඩකන්නාර් ග්‍රාමයේ පිහිටි මෙහි සිදුව ඇති මානව මැදිහත්වීම හේතුවෙන් පුරාවිද්‍යා සන්දර්භය හඳුනා ගැනීමට අපහසුය. නමුත් දැනට මතුපිට විද්‍යාමාන සාධක අනුව ස්ථූප ගොඩැල්ලක් යැයි අනුමාන කිරීමට හැකියාව ඇති සේරියනයක් ද රේට ආසන්නව කණු පාදම් ගල් 04 ක් ද දැකිය හැකි ය. නටබුන් ගොඩැල්ලන් විතැන් වූ ගබාල් සේ සැලකිය හැකි ගබාල් තුමියේ තැනින් තැන බහුලව විසිරි ඇත. ඉතා මැතක දී කණුපාදම් ගල් 02 ක් පුරාවස්තු විනාශ කරන්නන් විසින් විනාශ කර ඇත.

භාරා ඇති ස්තූප ගොඩැල්ල

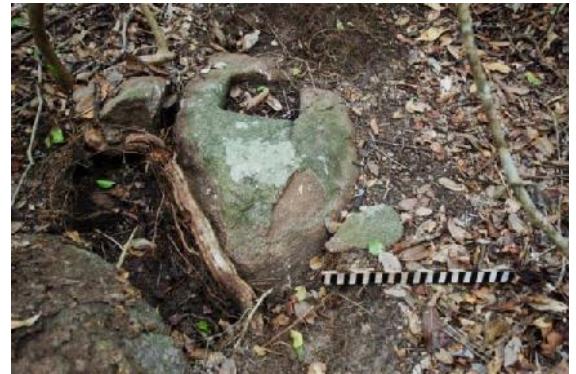
කණුපාදම් ගලක්

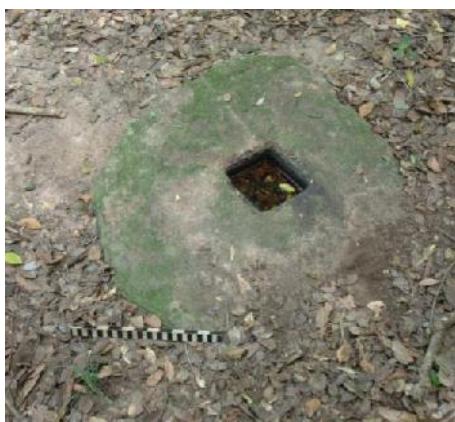
ගල්කණු යොදා ඉදිකරන ලද ගොඩනැගිල්ලක නටබුන් දැකිය හැකි අතර, මෙය කුමන කාර්යයක් සඳහා භාවිත කරන ලද්දක්දයි හඳුනාගත තො හැකි ය. මෙම ගල්කණු සියල්ල දෙකඩ වී ඇත. මේට අමතරව කණු පාදම් ගල් තුමියේ විසිරි ඇත.

කණු පාදම් ගලක්

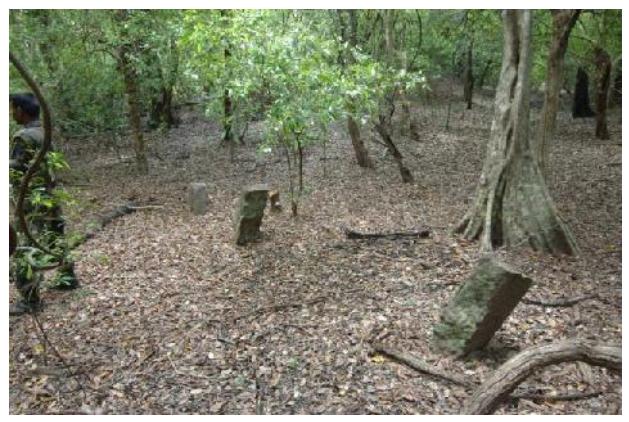
ගල් කණු ගොඩැල්ල

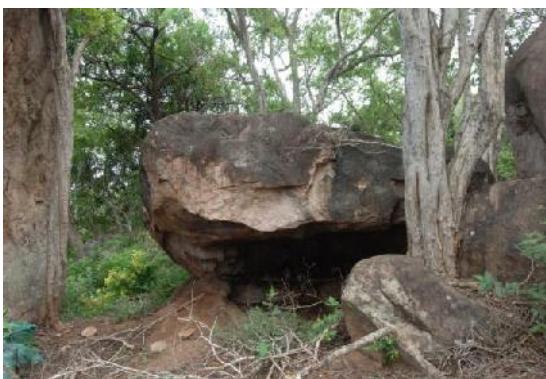
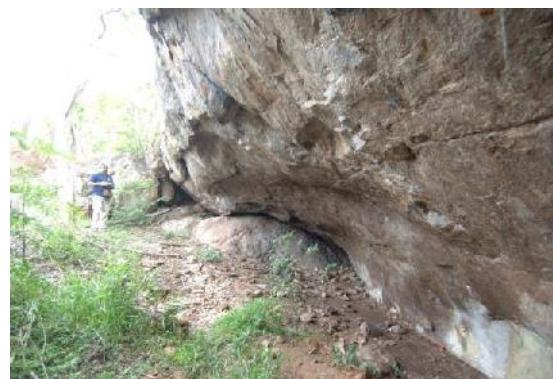
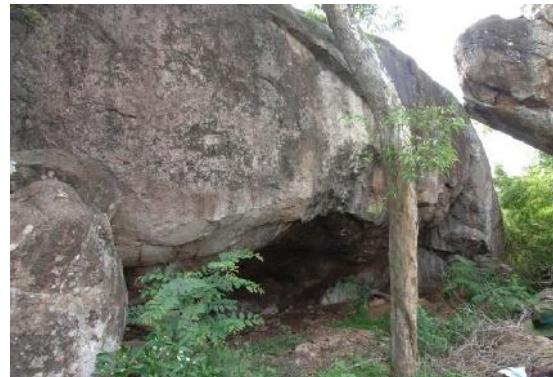
ගල් පර්වත රාඩියකින් යුක්ත උස් බිමක මෙම කටාරම් සහිත ලෙන් සංකීරණය පිහිටා තිබේ. මෙහි ප්‍රධාන ගල් පර්වතයේ නැගෙනහිර දෙසට මුහුණලා කටාරම් සහිත කොටස පසුකාලීනව විනාශ කර ඇත. මෙම පර්වතයේ ම බටහිර අර්ධයේ කටාරම් සහිත ලෙනක් නිරුපදිත ව පවතී. ප්‍රධාන ලෙන් දෙකට වම්පසින් ආසන්නයේ කටාරම් සහිත ලෙන දෙකක් මානව ක්‍රියකාරකම් මගින් විනාශ වී ඇති බව දක්නට ලැබේ. අනුරාධපුර යුගය නියෝජනය කරන මෙම ස්ථානයෙහි කණු පාදම්, උල් හා ගබාල් විසිරි ඇත. මෙම භුමියේ බුදු පිළිමයක් තිබූ බවට අයගේ සිතියමේ සඳහන් වුව ද භුමිය පරීක්ෂාවේ දී එහි සාධක කිසිවක් සෞයා ගැනීමට නො හැකි විය. බිම් බෝම්බ හේතුවෙන් අවට පරිසරය පරීක්ෂා නො කරන ලදී.

කටාරම් කොටන ලද ලෙනක්

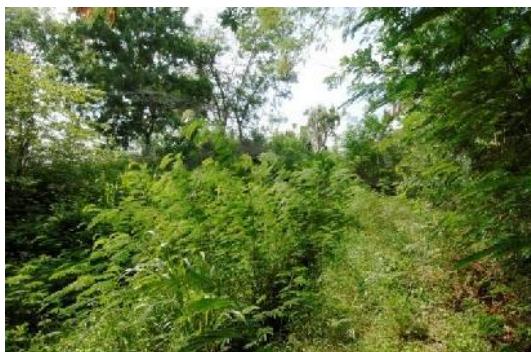
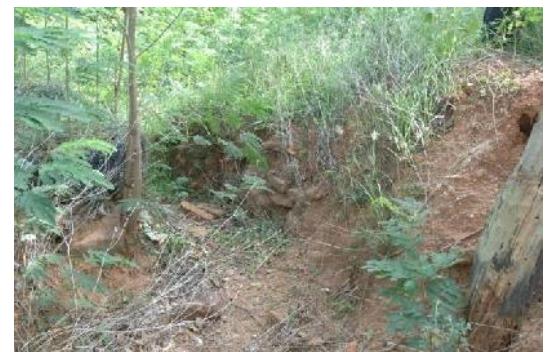
උස් වූ භුමියක් මත පිහිටා ඇති ස්මාරක අතරින් මිටර් 20 විෂ්කම්භයක් සහිත ස්තුපය ප්‍රධාන වේ. මානව ක්‍රියකාරකම් හේතුවෙන් එහි ගරහය විනාශ වී ඇත. මිට අමතර ව උල්, ගබාල් හා යබාර භුමියේ බහුල වශයෙන් දක්නට ඇත. බොරදම් සහිත ගිලා පුවරු හා ගල් කණු කොටස් ද මේ අතර වේ. අනාරක්ෂිත බැවින් අවට පුදේශය පරීක්ෂා නො කරන ලදී.

ස්තූප ගොඩැල්ල හාරා ඇති අයුරු

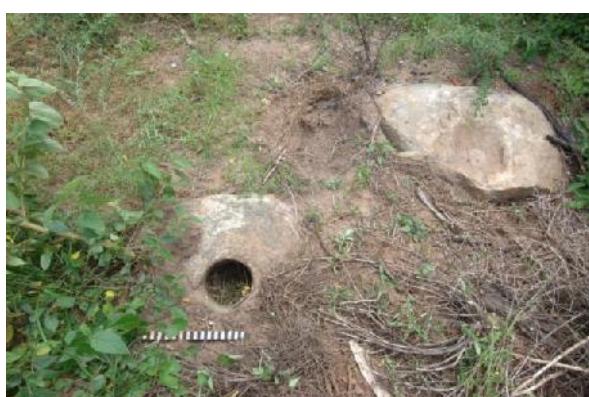
විනාශ කරන ලද ස්තූප ගොඩැල්ල හා ගංඩාලින් නිමකරන ලද නටබුන් ගොඩැල්ලක් ද විසිරි ඇති ශිලාමය කණු පාදම් ද තුමියේ දක්නට ඇත. මිට අමතර ව උඩ, ගංඩාල් තුමිය පුරා විසිරි පවතී.

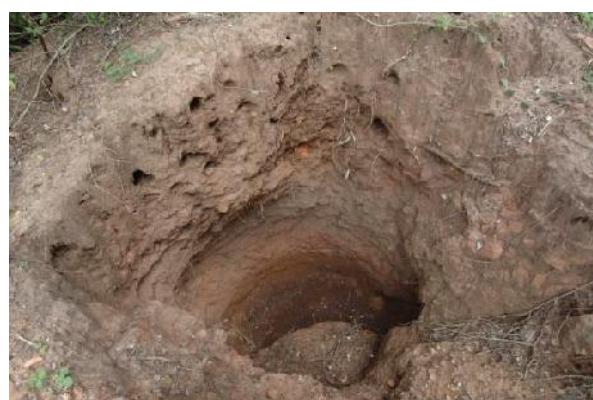
විශාල භූමි ප්‍රදේශයක් පුරා පැතිරි යන සේ ස්මාරකයන් පිහිටා ඇති අතර ඉන් විනාශ කරන ලද ස්තුප ගොඩැල්ල ප්‍රධාන තැනක් ගනී. ගල් කණු සහිත ගොඩනැගිලි නටබුන් කිහිපයක් දක්නට ඇති අතර, ඒවා ද නිධන් හොරැන්ගේ ග්‍රහණයට හසු වී ඇත. කැටයම් රහිත සඳකඩපහණ හා ගිලාමය කණුපාදම් ද මෙම අතර වේ. මෙම ස්ථානයට මිටර් 50 ක් පමණ උතුරු දෙසින් පොකුණක සාධක හමුවේ. මෙම භූමිය ද ආරක්ෂක හේතුන් මත වැඩිදුර පරික්ෂණ තො කරන ලදී.

ස්තුප ගොඩැල්ල හාරා ඇති ආකාරය

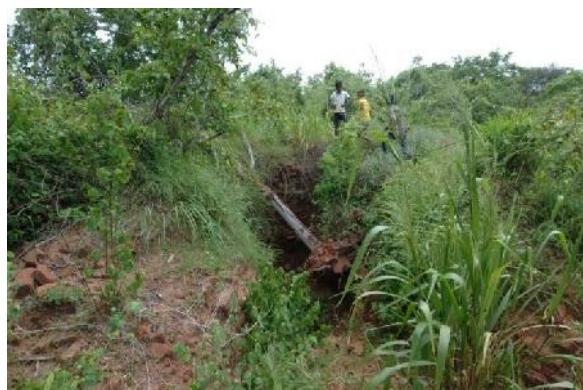
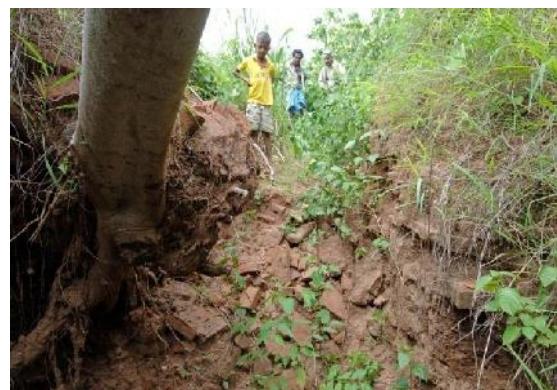
නටබුන් ගොඩැලි විනාශ කර ඇති ආකාරය

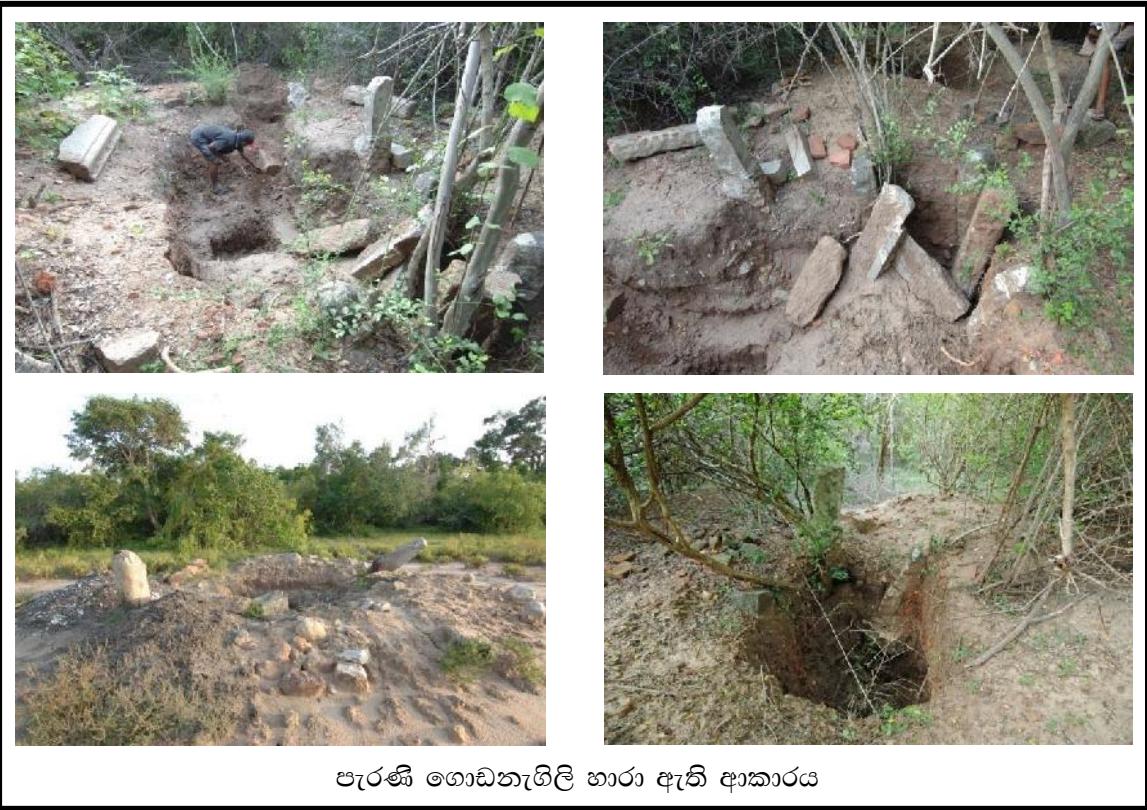
විශාල භූමි ප්‍රදේශයක් පුරා පැතිරි යන සේ ස්මාරකයන් පිහිටා ඇති අතර ඉන් විනාශ කරන ලද ස්තුප ගොඩැල්ල ප්‍රධාන තැනක් ගනී. ඒවා ද නිධන් හොරැන්ගේ ග්‍රහණයට හසු වූ ගල්කණු සහිත ගොඩනැගිලි රාඛියක් වන අතර ඒවායේ කැටයම් රහිත සඳකඩපහණ ද වේ. ආරක්ෂක හේතුන් මත ස්තුපය සහ ගොඩනැගිලි පහක් පමණක් මෙම භූමියෙන් අනාවරණය කර ගැනීමට හැකි වූ අතර පසුකාලීනව බොම්බ ඉවත් කිරීමෙන් පසු ගැවෙෂණයකින් තවදුරටත් ස්මාරක සොයාගත හැකි බවට අනුමාන කළ හැකි ය. ඉතා අලංකාර බොරදම් සහිත ගොඩනැගිලි මෙම භූමියේ දක්නට ඇති අතර, ඒවා මැත කාලීනව නිධන් හොරැන් විසින් හාරා විනාශ කොට ඇත. මෙහි වන නටබුන් අනුව මෙය විශාල ආරාම සංකීරණයක් බව පෙනී යයි.

පැරණි ගොඩනැගිලි හාරා ඇති ආකාරය

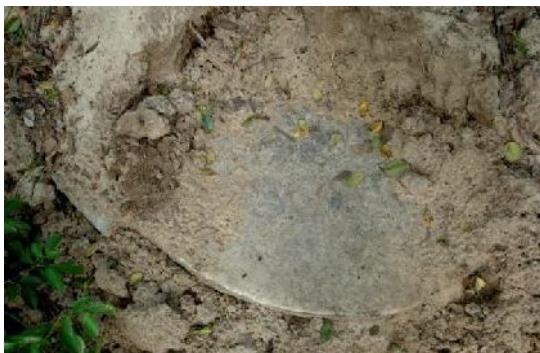
හාරා ඇති ගොඩනැගිල්ලක සඳකඩ පහනක්

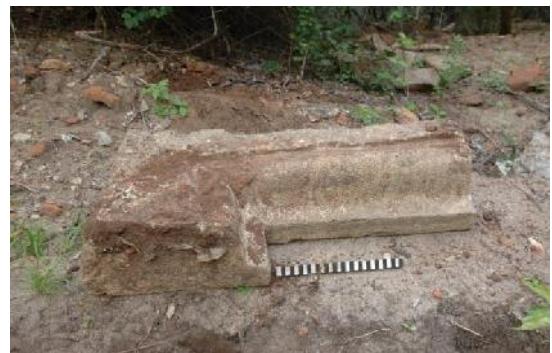
හාරා ඇති ගොඩනැගිල්ලක දොරබාවක්

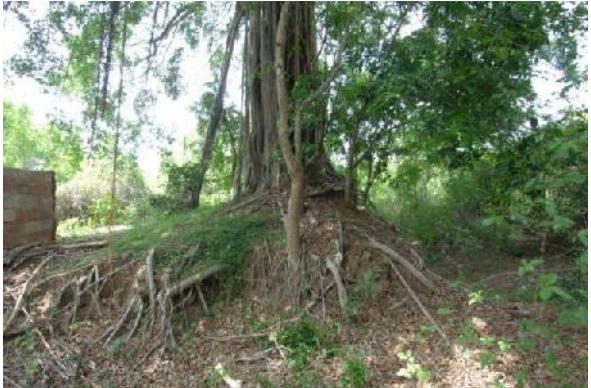
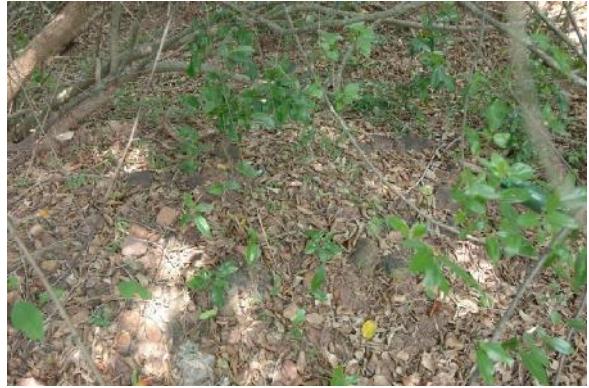
කුඩා කදු ගැටයක් මත මෙම ස්මාරක භූමිය පිහිටා ඇති අතර නටබුන් ගොඩැල්ල බොහෝ දුරට විනාශකාට ඇත. මෙහි ඇති ගෙඩාල්, උඩාල් ආදිය අනුරාධපුර යුගයේ නිර්මාණයන්ට යෙදු එවා බව පරික්ෂා කිරීමේ දී සනාථ වේ. මෙම භූමියේ තිබු ශිලාමය කණු පාදම් හා ශිලා පුවරු ආසන්නයේ පිහිටි කෝචිල භූමියට ගෙන ගොස් ඇත.

නටඹුන් ගොඩැල්ල

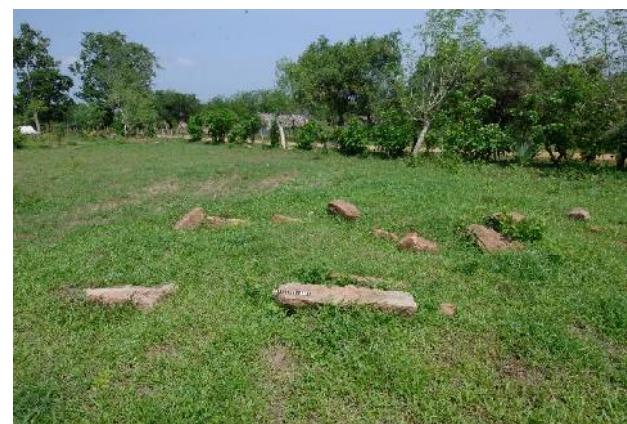
බොරදම් සහිත ගබාල් අත්තිවාරම  
යෝජා ඇති අතර, ගල් කණු තැනින්  
තැන විසිරී ඇත. මේ අතර ගිව ලිංගයක්  
ගලවා ඉවත් කර ඇත. මෙම ස්ථානය  
මානව ක්‍රියාකාරකම් හේතුවෙන් නටබුන්  
ගොඩනැගිල්ලේ ගල්කණු විතැන් ව ඇත.

විතැන් වී ඇති ගල් කණු

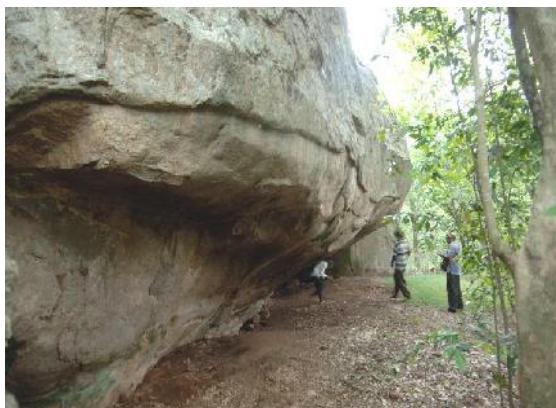
මෙම ස්ථානයට ඇතුළුවන ස්ථානයේ පිහිටි ගලෙහි සේ.මී. 340X180 දිගු ප්‍රාථ්‍යාග්‍රහණ යුත් කේතුකාවාටයකි. මේ බටහිරන් පර්වත රාජියක් පිහිටා ඇති අතර ඉන් ප්‍රථමයෙන් හමුවන පර්වතයේ කටාරම් සහිත ලෙනක් දක්නට ඇත. එම කටාරමේ දිග මීටර් 4 ක් වන අතර ගැහුර මීටර් 3 ක් ද උස මීටර් 2.2 ක් පමණ ද වේ. මෙම කටාරම් ලෙනට පිටුපසින් තවත් කටාරම් සහිත ලෙනක් පිහිටා ඇති අතර, එහි කටාරමේ දිග මීටර් 8.5 ක් ද කටාරමට උස මීටර් 5 ක් ද කටාරමේ ගැහුර මීටර් 3.5 ක් පමණ ද වේ. මේ ආසන්නයේ ඇති ගල් පර්වතය මත වර්ගමීටර් 8 ක වහසුරියකින් යුත්ත ව පැතිරී ඇති ගොඩැල්ලක් දක්නට ඇත. එය ස්තූපයක අවශ්‍ය යැයි අනුමාන කළ හැකි අතර එය බොහෝදුරට විනාශ වී ඇත.

කටාරම් සහිත ලෙන්

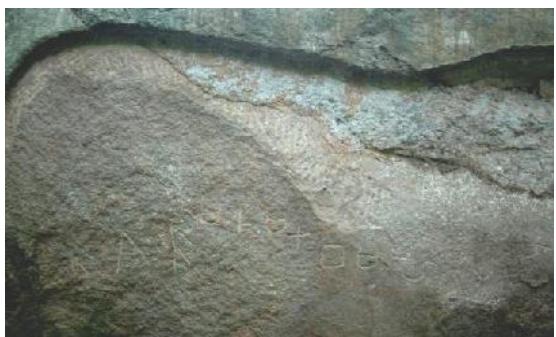
මෙම ස්ථානයට ඉදිරිපසින් මීටර් 50 ක් පමණ දුරින් තවත් කටාරම් සහිත ලෙන් දෙකක් හමුව අතර එහි කිස්ත පුරුව 3 - කිස්ත වර්ෂ 1 සියවස්වලට අයත් අක්ෂරයන්ගෙන් ලෙන් ලිපි කොට ඇත. ඉන් ප්‍රධාන ලෙන් ගුහාවට ඇතුළුවීමට පියස්සක් තිබෙන්නට ඇතැයි ගේෂව ඇති සාධක මගින් අනුමාන කළ හැකි ය. මෙහි ගැහුර මීටර් 10 ක් වන අතර උස මීටර් 5 කි. මෙම පර්වතයේ ම නැගෙනහිර දිගානුගත ව තවත් කටාරම් සහිත ලෙනක් පිහිටා ඇති අතර එහි ද පුරුවෝක්ත අක්ෂරයන්ගෙන් යුත් ලෙන් ලිපියක් දක්නට ඇත. එහි ගැහුර මීටර් 4.6 ක් හා උස මීටර් 2.5 ක් වේ. මෙම ලෙන් සහිත ඩුම්ප සන කැළැව මධ්‍යයේ පිහිටා අතර ආරක්ෂක හේතුන් මත අවට පරිසරය පරික්ෂණයට හාජනය තො කරන ලදී.

කටාරම් සහිත ලෙනෙහි ඇති ලෙන් ලිපිය

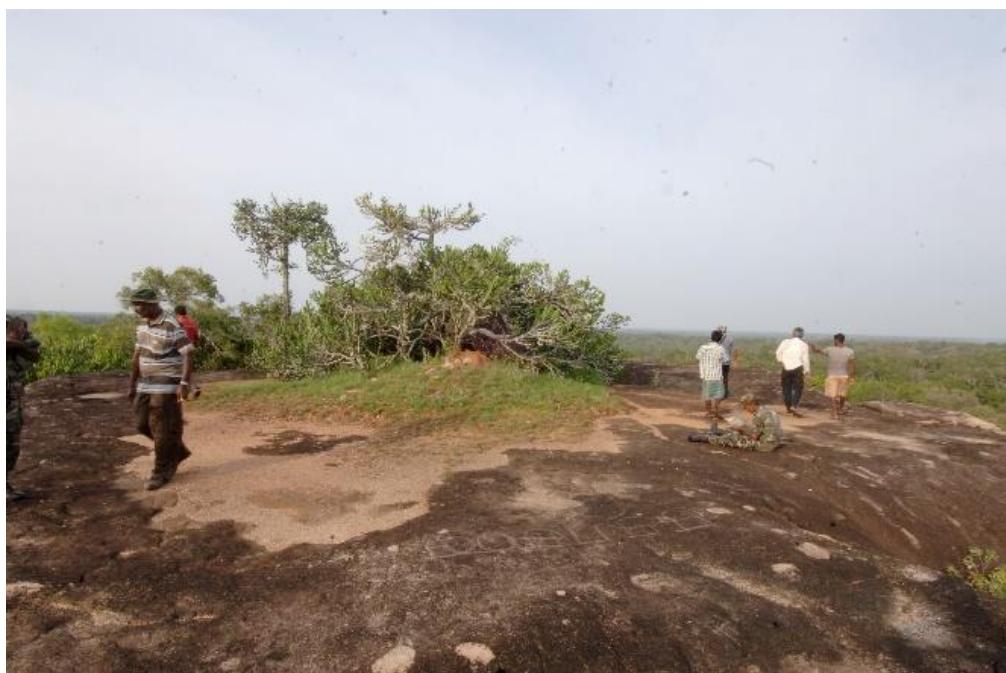
පර්වත මස්තකයේ වන ස්ථුප ගොඩැල්ල

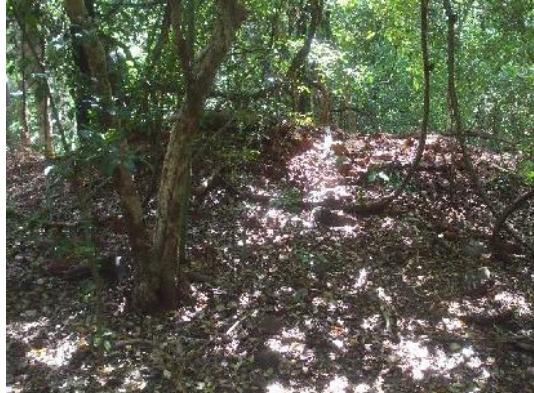
අනුරාධපුර අවධියට අයත් පුරාවිද්‍යාත්මක සාධක බවට හඳුනාගත හැකි ය. ප්‍රමාණ 2 කින් යුත් පැරණි ගබාල් භාවිතයෙන් නිර්මාණය කළ ස්ථුප ගොඩැල්ලේ විශ්කම්හය මිටර් 10.70 ක් පමණ වේ. ස්ථුපයට නිරිත දිගින් සිරිපතුල් ගලකි. ස්ථුපයට මිටර් 75 නැගෙනහිරින් නටබුන් ගොඩනැගිල්ලක සාධක වේ. ප්‍රමාණයෙන් විශාල යිලා ස්ථාපිත තුළ 8 කින් යුත් ය. රේඛා අමතර ව

ස්ථාප ගොඩල්ල

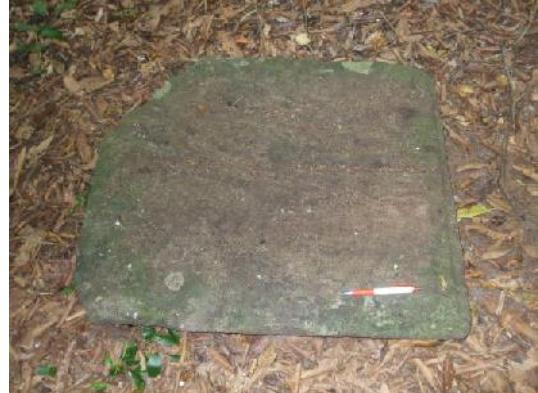
සිරිපතුල් ගල

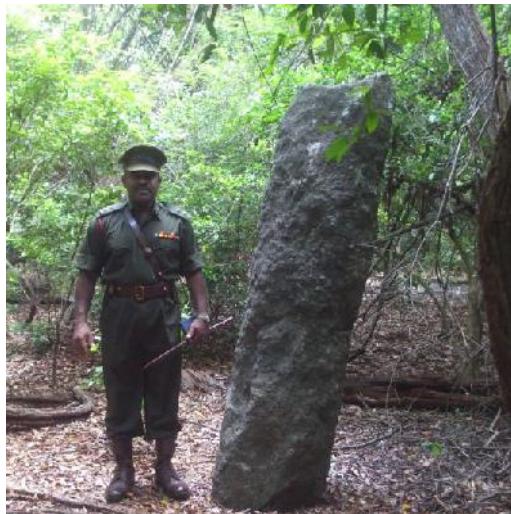
డිලා සේවීන කොටස් ද කිහිපයකි. නිශ්චිත ව ම හඳුනා ගැනීම අපහසු වූව ද මෙම ගොඩනැගිල්ල පැරණි පොහොය ගෙයක් ලෙස අනුමාන කිරීමට හැකියාව ඇත. ගොඩනැගිල්ල මිටර 9.10 x 7.60 ප්‍රමාණයේ වූවකි. කණු පාදම් ගලක් මේ ආසන්නයේ දැකගත හැකි ය.

පොහොය ගෙයට අයත් ගල් කණුවක්

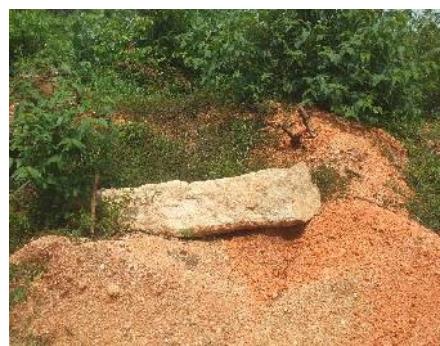
ඡිලා සේවීන 15 කින් යුත්ත නටබුන් ගොඩල්ලකි. පස් කුළීම නිසා හා දැරුණය සම්පූර්ණයෙන් ම වියවුල්ව ඇත. ඡිලා පුවරුවක් හා පැරණි ගබාල් ද දැකිය හැකි ය. දුනට ගේෂිත සාධක අනුව ස්මාරකය කුමක්ද යන්න නිශ්චිතව හඳුනා ගැනීමට අපහසු ය. නමුත් පැරණි ගබාල් හා ගල්කටු ලක්ෂණ අනුව අනුරාධපුර අවධියට අයත් නටබුන් සේ හඳුනාගත හැකි ය.

පස් කුළීම නිසා හානියට පත්ව ඇති ගොඩනැගිල්ල

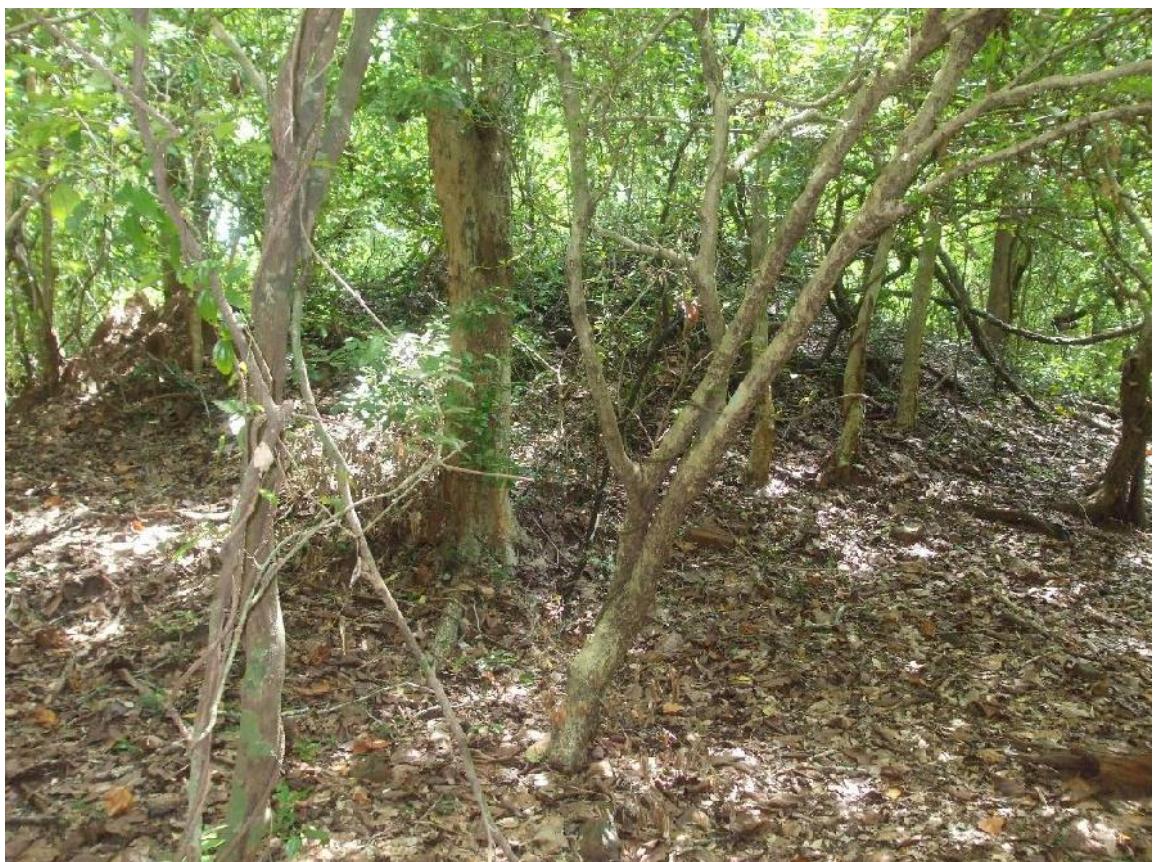
පැරණි ගංඩාල් සාධක අනුව අනුරාධපුර අවධියට අයත් ස්ථූප ගොඩැල්ලක්සේ හඳුනාගත හැකි ය. ප්‍රමාණ කිහිපයක ගංඩාල් මේ සඳහා භාවිත කර ඇති බවට සාධක වේ. දැනට ස්ථූප ගොඩැල්ලේ මධ්‍යය නිදන් හොරැන්ගේ ග්‍රහණයට ලක්ව ඇත. මේ අමතර ව පැරණි වළංකටු ද තුමියේ බහුල ව හමුවේ. කණු පාදම් ගල් 03 ක් ද මෙම තුමියෙන් හඳුනාගත හැකි ය.

මධ්‍යය භාරා ඇති ස්ථූප ගොඩැල්ල

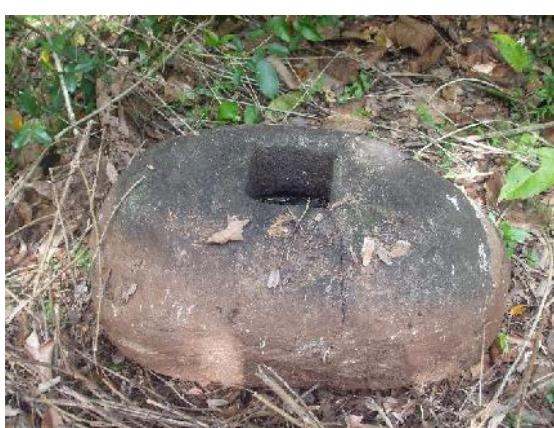
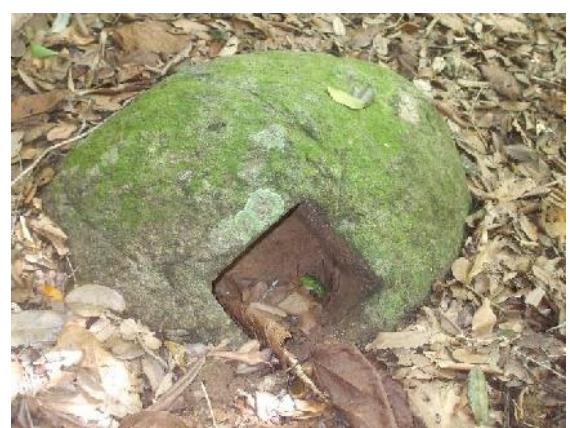
කණුපාදම් ගල්

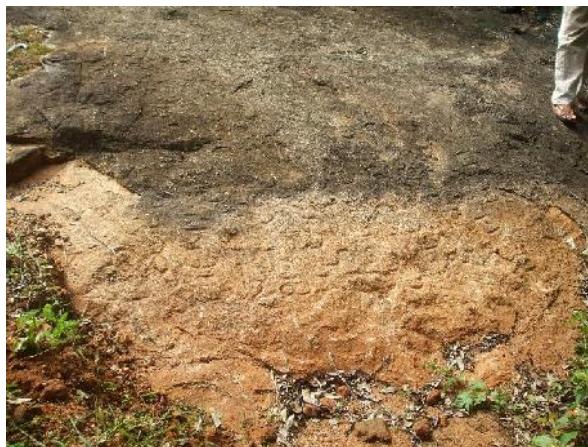
ප්‍රමාණයෙන් කුඩා නටබුන් ස්ථූප ගොඩැල්ලක සාධක හඳුනා ගැනීමට ඇති නමුත් මානව මැදිහත්ම නිසා බෙහෙවින් විනාශයට පත්ව ඇත. අවට හුම්යේ පැරණි ගබාල් හා වළංකටු බහුල ව නමුවේ. මෙයට ආසන්නව කණු පාදම් ගල් 02 ක් ද වේ. ස්ථූප මුද්‍රාවට පිටතින් ගබාල් ප්‍රකාරයක පාදමක ගේ ස්ථූප ගොඩැල්ලට වඩා ප්‍රමාණයෙන් විශාල ස්ථූප ගොඩැල්ලකි. මෙය ද ගරා වැටීමට බෙහෙවින් ලක්ව ඇත. මෙම ස්ථූප ගොඩැල්ලට බටහිරන් ක්‍රිස්තු වර්ෂ 2-4 සියවස්වලට අයත් අක්ෂර සහිත පර්වත ලිපියකි. නිශ්චිත ව ම මෙතෙක් කියවා නැතත් විභාරයකට කරන ලද ප්‍රජාවක් පිළිබඳ ව සඳහන් වන බව දැනට කියවිය හැකි කොටසින් පැහැදිලි වේ.

පර්වත ලිපිය

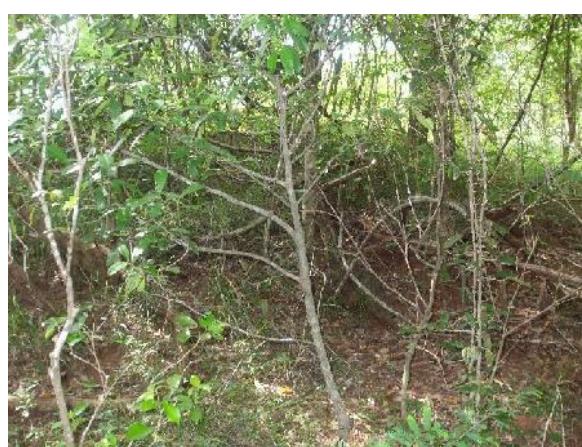
මධ්‍යය නාරා ඇති ස්තූප ගොඩැල්ල

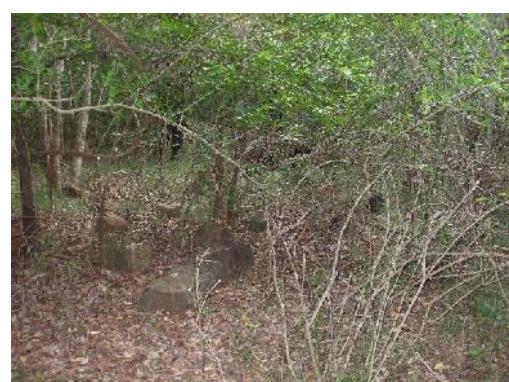
දැනට ඉතිරිව ඇති ගිලා ස්ථූමිහ සාධක මත මෙම ගොඩනැගිල්ල පිළිබඳ ව නිශ්චිත අදහසක් ඉදිරිපත් කිරීම අපහසු වුව ද මෙය වත්‍රාකාර ගොඩනැගිල්ලක් විය හැකි බවට අනුමාන කළ හැකි වේ. දැනට ගිලා ස්ථූමිහ 17 ක් ගේ මෙහෙයුම ඇති පොලවෙන් ඉහළට මත්ව ඇත්තේ අඩ් 2 ක් පමණ උසක් පමණි. ගිලා ස්ථූමිහවල හඳුනාගත හැකි ගල් කටු ලක්ෂණ මත අනුරාධපුර අවධියට අයත් බව පෙනේ.

ගොඩනැගිලි නටබුන්
