2010 වර්ෂය සඳහා  
පුරාවිද්‍යා අධ්‍යක්ෂ ජනරාල්ගේ පාලන වාර්තාව

2010 වර්ෂය සඳහා පුරාවිද්‍යා අධ්‍යක්ෂ ජනරාල්ගේ පාලන වාර්තාව

## ගවේෂණ අංශය

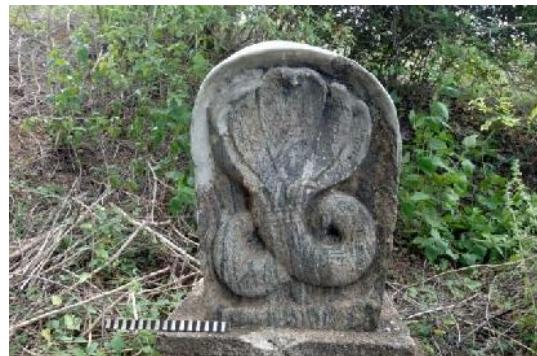
වැව බැමීම මතින් කිලෝමීටර් 3 ක් පමණ උතුරු දෙසට ගමන් කළ පසු වර්තමානයේ ඉදිකරන ලද සෞරෝචන දැකිය හැකි ය. මේ අසල කිසියම් ක්‍රමවත් බවකින් යුක්තව පෙරලේ ගිය ගල් පුවරු හා ගබාල් දක්නට ඇත. කැපුම් ලක්ෂණ අනුව මෙම ගල් පුවරු අනුරාධපුර යුගයට අයන් බව පැහැදිලි වේ. මෙම ස්ථානයේ පැරණි සෞරෝචන ඉදිකර තිබෙන්නට ඇතැයි අනුමාන කළ හැකි ය. මේට අමතර ව වැවෙහි නැගෙනහිර දිගානුගත ව තවත් සෞරෝචනක් දක්නට ඇති අතර එහි ගලන් තිමවන ලද තයිපෙන පහක් සහිත නාග රුවක් දක්නට ඇත. එය මැත යුගයේ සිමෙන්ති බඳාමයෙන් පිළිසකර කර ඇති බව පෙනේ.

නාග මුරගල

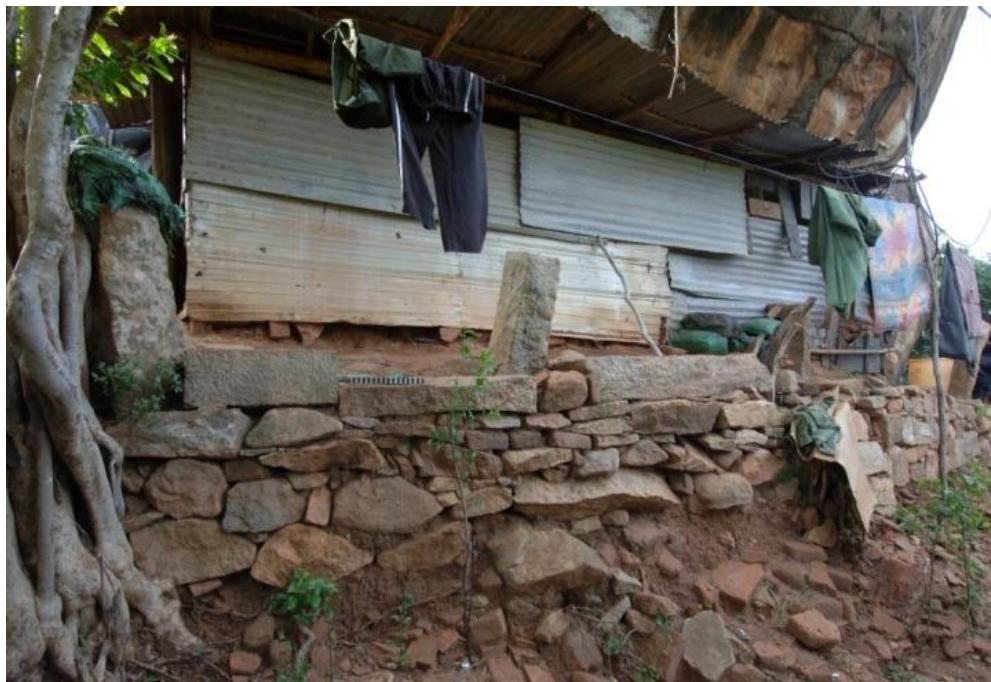
ඇති අතර යුධ ජයග්‍රහනයෙන් අනතුරුව යුධ හමුදාව විසින් ද මෙම ස්ථානය සන්නිවේදන මධ්‍යස්ථානයක් ලෙස යොදා ගනිමින් පැවතින.

ඉහළ මාලයෙහි ඇති කටාරම් කොටන ලද ලෙනෙහි සන්නිවේදන  
උපකරණ තැන්පත් කිරීමට සකසා ඇති තාවකාලික කුටිය

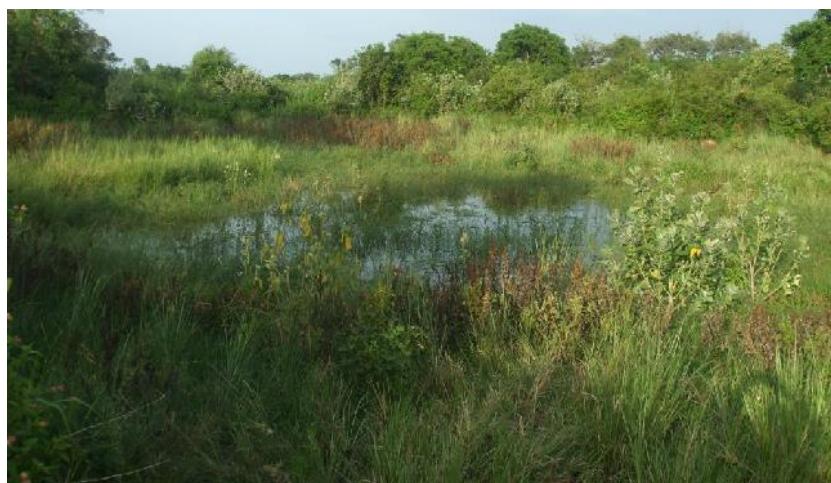
කුම්භකරණ ගලට උතුරින් පහළ භුමියේත්, මෝල්ඩ්බින් ගංඩාල් හා පැරණි ගංඩාලු බහුලව හමුවන අතර රේට ආසන්නව යුප ගලක කොටසක් ද වේ. මෙම ස්ථානයේ ඇති ඩිලා ජත්‍යයක කොටසක් සේ අනුමාන කළ හැකි කොටසක් ද දැකිය හැක. ඒ අනුව මෙම ස්ථානයේ ද ස්තූපයක් තිබු බවට අනුමාන කළ හැකි වේ. මෙම ස්ථානයට ආසන්නයෙන් මාරුගයේ වම්පස ගරා වැටුණු පැරණි පොකුණකි. එහි ගල් පුවරු කිහිපයක් දැකිය හැකි අතර, බෝල ගල් ද වැටිය සකස් කිරීමට බහුලව හාවිත කර ඇත. මෙම පර්වතයට පහළ රේසාන දිගාවට මුහුණලා කටාරම් සහිත ලෙනකි. පැරණි පොකුණට ඉදිරියෙන් වන වගා බිම් හි උඩ, ගංඩාල් කැබලි දක්නට ඇත.

පහළ පිහිටි කළුගලින් කළ පොකුණ

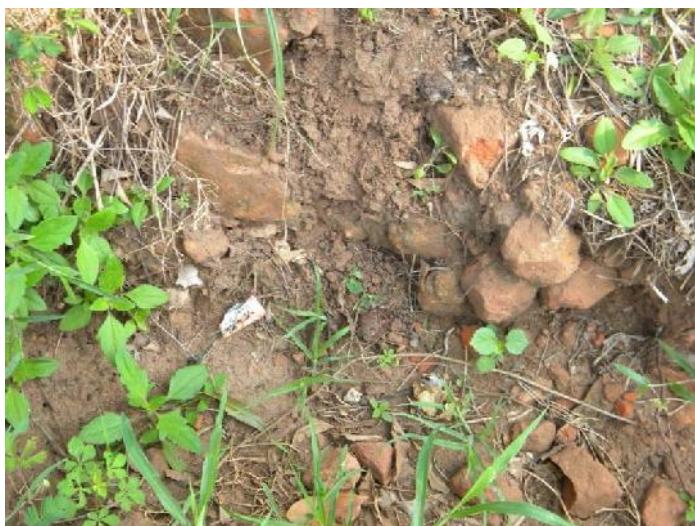
නයාරු කළපුවට සම්පූර්ණ මාර්ගය දෙපසට පුරාවිද්‍යාත්මක සාධක හඳුනාගත හැකිය. මාර්ගයේ දකුණු පස දුනට අනුදෙන නිලධාරී නිවස්නය පිහිටා ඇත්තේ පැරණි ස්තූප ගොඩැල්ල හෝ නො එසේ නම් වෙනත් ගබාලුමය ඉදිකිරීමක් මත බවට පැහැදිලි සාධක වේ. මෙම ඉදිකිරීමට සම්පූර්ණ පාදම් ගලක් ද වේ. භුමියේ තැනින් තැනෙ බහුලව රක්ත වර්ණ, වර්ණාලිප්ත හා සාමාන්‍ය වළං කැබලි විසිරි ඇත. මානව ක්‍රියකාරකම හේතුවෙන් විතැන් වූ ගබාලු අවශේෂ ද බහුල ව දැකිය හැකිය. මාර්ගයේ වම්පස ඇති ගබාලුමය ඉදිකිරීම සහිත ගොඩැල්ල ද දුනට මානව මැදිහත්වීම හේතුවෙන් විශාල වශයෙන් විනාශයට පත්ව ඇත. මෙම පුරාවිද්‍යාත්මක සාධක අනුරාධපුර අවධියට අයත් බවට සාධක වේ.

ස්තූප ගොඩැල්ල

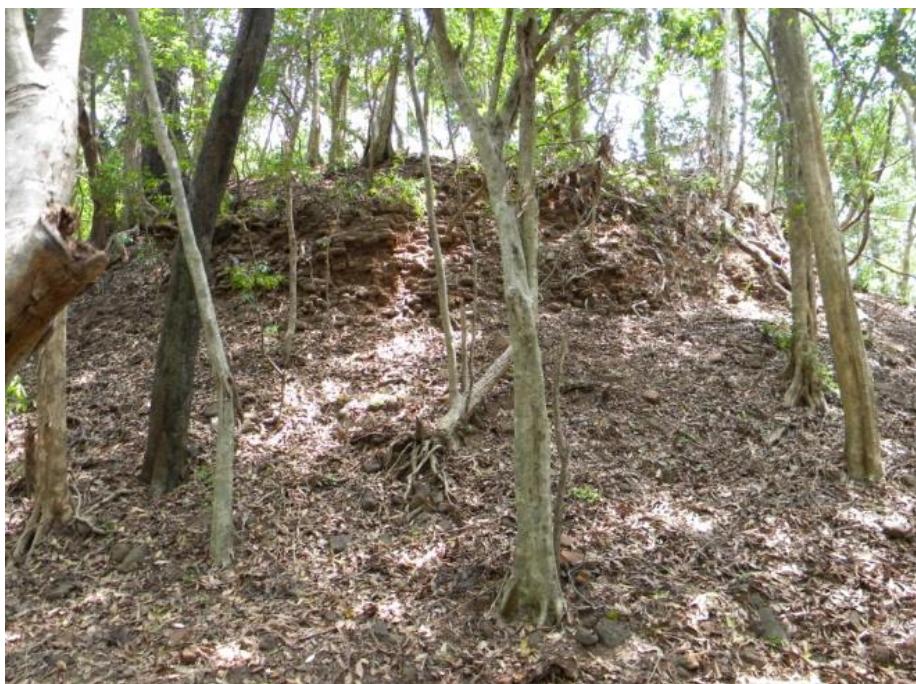
පැරණි ස්තූප ගොඩැල්ලක් පැහැදිලි ව හඳුනාගත හැකි අතර දුනට ගොඩැල්ල මධ්‍යය නිධන් හොරුන්ගේ ගහණයට ලක්ව ඇත. ගබාජවල ස්වභාවය මත අනුරාධපුර අවධියට අයත් බව පැහැදිලි වන අතර දුනට ඇති සාධක මත ස්තූපයේ විෂ්කම්භය මිටර 20 කි. ස්තූප ගොඩැල්ල විෂ්කම්භය මිටර 3.80 ක් හා ගැමුර මිටර 4 ක් වූ වලක් භාරා ඇත. දුනට ස්තූප ගොඩැල්ල දෘග්‍යාමය සාධක අනුව ගල් වරි 33 ක් පමණ හඳුනාගත හැකි ය. ස්තූපයට ආසන්නව ශිලා ස්ථාන 06 සහිත නටබුන් ගොඩැල්ලක සාධක හඳුනාගත හැකි අතර ඒ අතර ගබාල් බහුලව හමුවේ. ඒ අනුව මෙම දිස්ත්‍රික්කයෙන් හමුවන විශාලත ම ස්තූපය මෙය බවට අනුමාන කළ හැකි ය. ස්ථානය තුළු ගෙළන් කළ හිදි පිළිමයක් කොටස් 04 කට කැඩී ඇති අතර, ඒ අතර ශිලාමය පාදෝච්‍යතාවක සාධක ද ඇත. පැවති අනාරක්ෂිත හේතුව මත අවට ප්‍රදේශය පරීක්ෂාවට බඳුන් තොකරන ලදී.

ස්තූපය

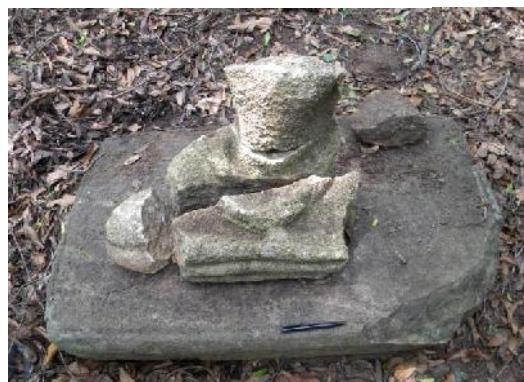
කැඩී ඇති බුදු පිළිමයේ කොටස්

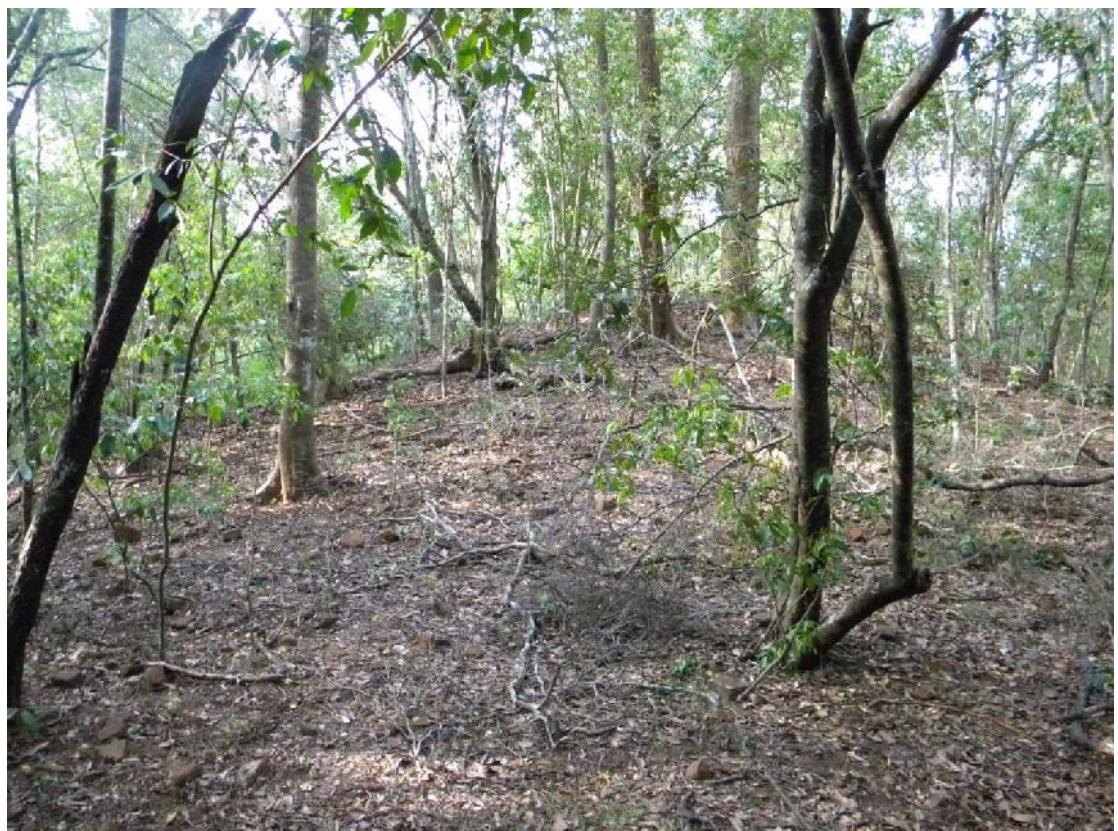
පැරණි ගබාලු සහිත ස්ථුප ගොඩැල්ලකි. අඩි 8 ක් පමණ උසින් යුත් මෙහි ගබාල් වරි 12 පමණ පැහැදිලි ව හඳුනාගත හැකි ය. ස්ථුප ගොඩැල්ල නිධන් හෝරුන් හැරීමට උත්සාහ කර ඇත්ත් ගබාල් වරි දෙකකට වඩා භාරා නැතු. ගබාලුවල ලක්ෂණ අනුව අනුරාධපුර අවධිය නියෝජනය කරන බව පැහැදිලි වේ. ස්ථුප ගොඩැල්ලට ආසන්නව කණුපාදම් ගල් දෙකක සාධක දැකිය හැකි ය.

ස්ථුප ගොඩැල්ල

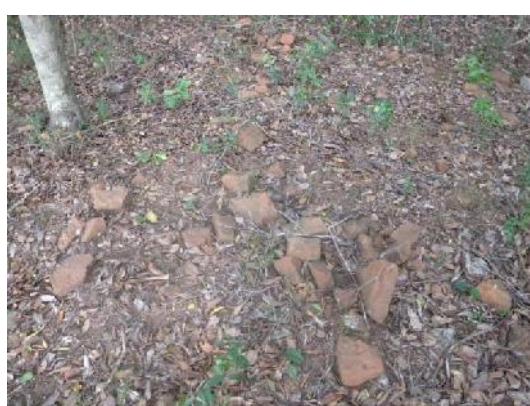
පැරණි ගබාල් විසිර පවතින ආකාරය

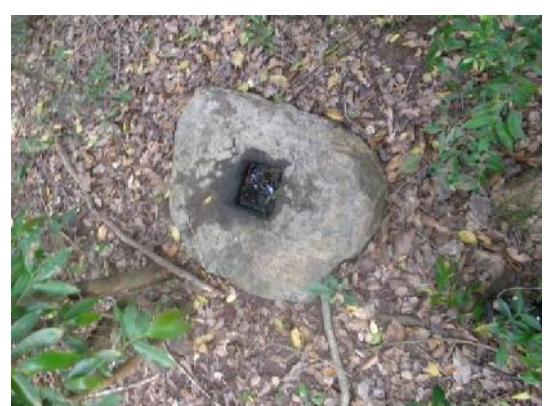
කණු පාදම් ගලක්

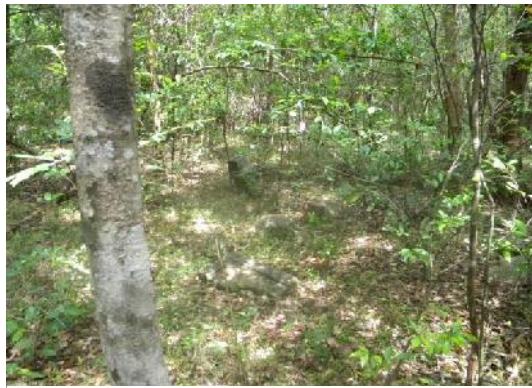
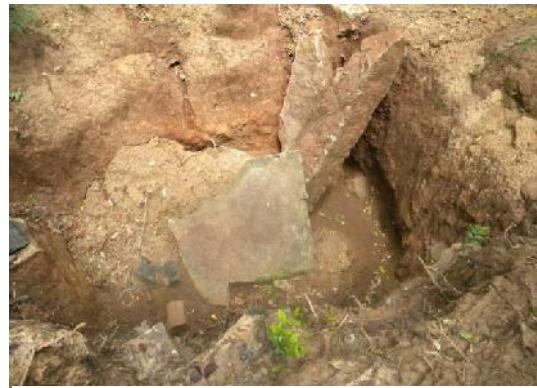
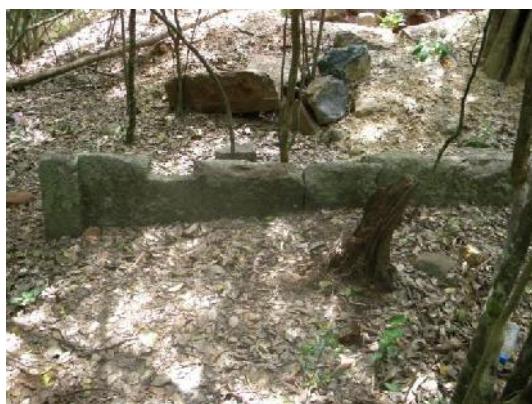
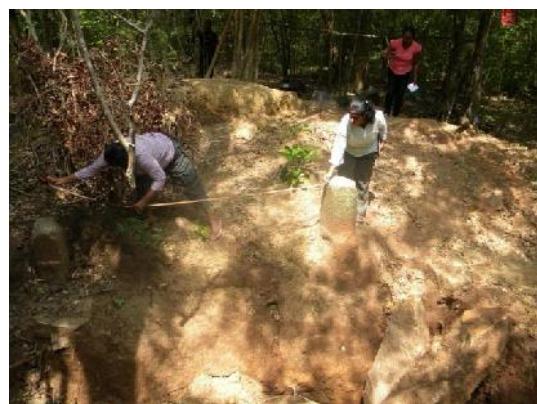
තට්ටුවක්කොටුව ග්‍රාමයේ ගල් තලාවක් මත විසින් පැවති විනාශ වූ ස්ථාප ගොඩැල්ලක නටබුන් දක්නට ලැබේ. අනවසර කැණීම් හේතුවෙන් ස්මාරකයේ සන්දර්භය නිශ්චිත ව ම හඳුනා ගැනීමට අපහසු ය. නමුත් දැනට ඉතිරිව ඇති සාධක මත පධානසර සම්ප්‍රදායේ ආරාමයක් විය හැකි බවට අනුමාන කළ හැකි ය. සම්පූර්ණයෙන් ම විනාශයට පත්ව ගල් කණු පමණක් දක්නට ලැබෙන්නේ නේවාසික ගහය විය යුතුය. දාරයේ කැටයම් සහිත ඕලා පුවරු හා දැනට හඳුනාගත හැකි වට ප්‍රාකාර 2 සාධක වේ. මානව මැදිහත්වීම්වලට සෘජුව ම ලක්ව තැකි නටබුන් ස්ථානයෙහි සේ.ම්. 10 X සේ.ම්. 10 තරම් කුඩා ප්‍රමාණයේ කුඩා සහිත කණු පාදම් කිහිපයකි. වට ප්‍රාකාරය සඳහා ඕලාමය පුවරු යොදාගෙන ඇති අතර මෙම පුවරුවල දාරයේ කැටයම් සහිත ය. පුවරු එකිනෙක පුරුදේදා සම්බන්ධකරන ලද එවා වන අතර, මෙවායේ කුඩා සිදුරු පැහැදිලිව හඳුනාගත හැකි ය. මෙම කුඩා කණුවලවල සහිත පාදම් ගල් ඇති කොටසේ මෙම ස්ථානයට ප්‍රවේශ මාර්ග ලෙස අනුමාන කළ හැකි ය. අනුරාධපුර අවධියට අයත් පෙති උඩ හා පැරණි වළංකට භුමියේ විසින් ඇත.

ගොඩනැගිලි නටබුන්

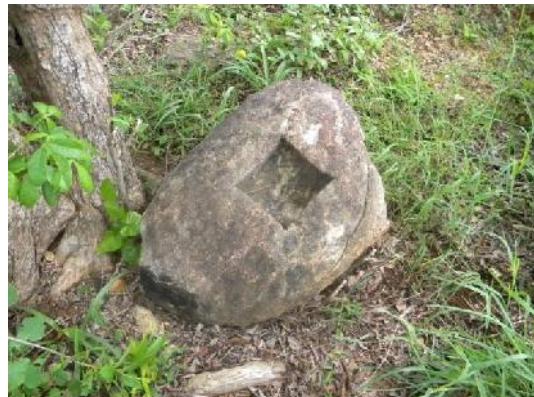
ගල්තලාව මත බෙහෙවින් බාදනයට ලක්වූ ස්ථූප ගොඩැල්ලක සාධක හමුවේ. අනුරාධපුර අවධියට අයත් ගෙඩාලු අවට භුමියෙහි දැකිය ය. මේට අමතරව හාරන ලද ගොඩැල්ලක සාධක ද විද්‍යාමාන වේ. තමුත් සන්දර්භය විකෘති වී ඇති බැවින් ඉදිකිරීම් සම්බන්ධව නිශ්චිත ව කිව තො හැකි ය. කණුපාදම් ගලක සාධක භුමියෙන් හදුනාගත හැකි අතර, ගල්තලාවේ කේතුකාවාටයක් ද දක්නා ලැබේ. භුමියේ පැරණි ගෙඩාල් කැබලි බෙහෙවින් විසිරී ඇත.

කණු පාදමක්

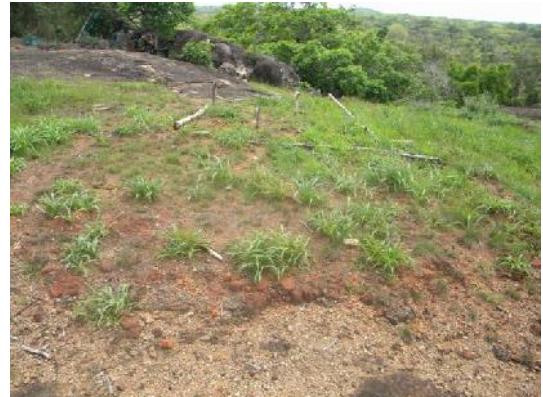
නටබුන් ගොඩැල්ල

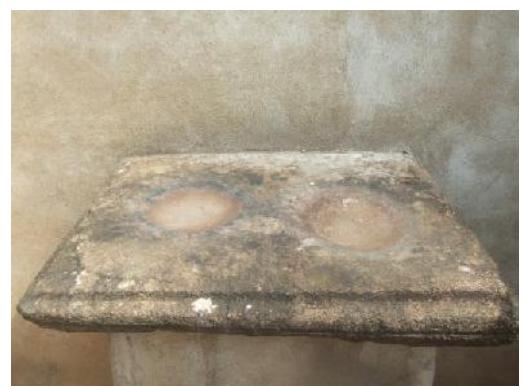
දුනට කිරුඩාබන්වැව සිවිල් ආරක්ෂක බලකායේ කර්මාන්ත භුමියේ ඉදිකරමින් පවතින බුදු මැදුරේ ආසනය ලෙස මෙම පැරණි සිරිපතුල් ගල් හාවිත කර ඇත. මෙම පුද්ගලයේ ම වාසය කරන එල්.පී. පියදුස නම් අය මෙම සේවානයට මෙය ලබා දී ඇත. සිරිපතුල් ගල දුනට බෙහෙවින් බාදනයට ලක් වී ඇති අතර පසු කාලයක දී ඇඹරුම් කටයුතු සඳහා හාවිතයට ගෙන ඇති බවට ද සාධක වේ.

සිරිපතුල් ගල

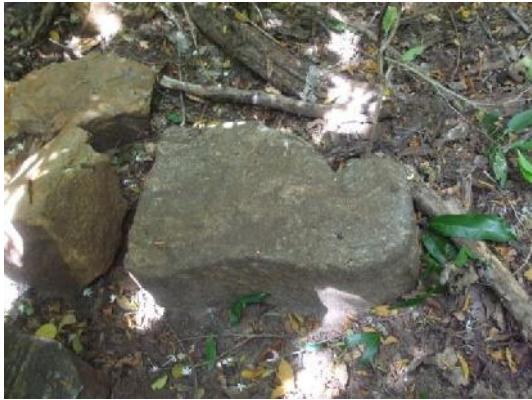
අනුරාධපුර අවධියට අයත් මෙම නටබුන් ස්ථානය මානව මැදිහත්වීම හා නිධන් සොරැන්ගේ ගුහණයට ලක්වීම හේතුවෙන් නිශ්චිත ව ම සන්දර්භය හඳුනාගත තො හැකි තත්ත්වයට පත්ව ඇත. පුරාවස්තූන් අතර ඩිලා ස්ථානික 04 ක්, කොරවක් ගල් 02 ක් හා පැඩිගල් කිහිපයක් සාධක වේ. මේ අමතර ව පැරණි ගබාල් හා වලං කුටු බහුල ව හුමිය පුරා විසිරී ඇත. ස්ථූප ගොඩැල්ලක් සේ හඳුනාගත හැකි සාධක ද මෙම හුමියෙන් හමුවේ. මෙම ගොඩැල්ල මිටර 4 X 3.80 ප්‍රමාණයෙන් මතුපිට සාධක මත හඳුනාගත හැකි ය.

කොරවක්ගල්

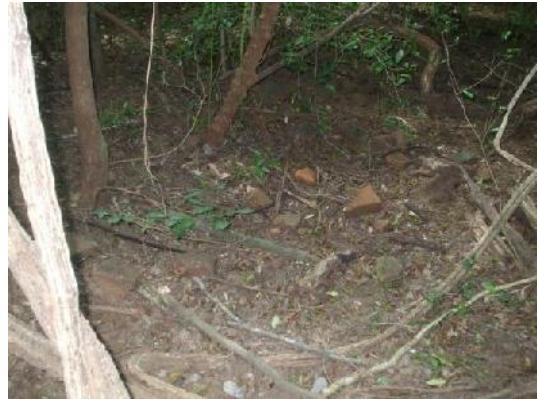
නටබුන් ගොඩැල්ලක්

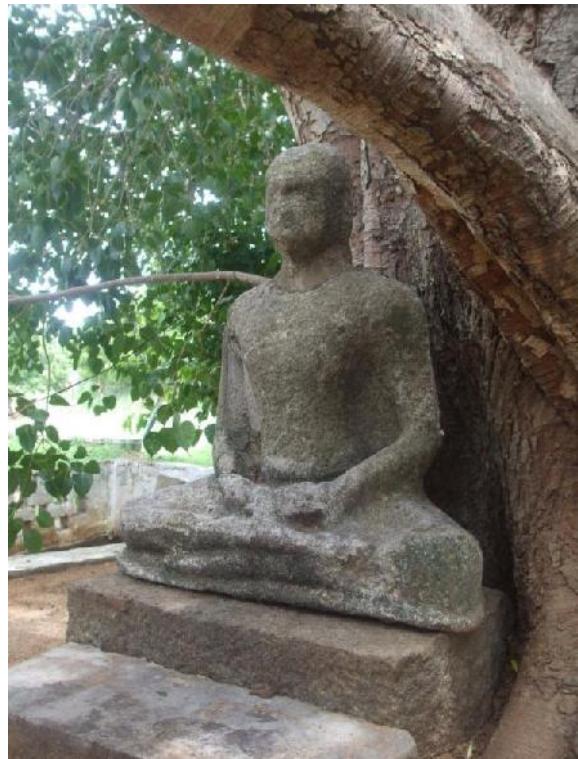
බෝධි වෘක්ෂය අසල ඇති ඩිලාමය නිදි පිළිමය කොටස්වලට කැඩී තිබේ පසුව සිමෙන්තියෙන් පිළිසකර කර ඇත. මෙම ප්‍රතිමාව පැහැදිලි ව ම අනුරාධපුර අවධියේ නිරමාණ ලක්ෂණ හෙළි කරයි. වර්තමාන බෝධිසරය වටා ඩිලා ස්ථානික කිහිපයක් සිටුවා ඇති අතර, මෙවායෙන් කිහිපයක් වෙනත් ස්ථානයකින් ගෙන එන්නට ඇති බවට සාධක වේ. බෝධිසරයෙන් පිටත ද ඩිලා ස්ථානික හා කොරවක්ගලක් හා ගරාවැටුණු පියගැටපෙළක ලක්ෂණ දැකිය හැකි ය. නිරමාණ ලක්ෂණ අනුව මෙම පුරාවිද්‍යා සාධක අනුරාධපුර අවධියට අයත්සේ සැලකිය හැකි ය. පැරණි ගබාල් හා උඩ කැට කැබලි හා මැටි බඳුන් කොටස් මෙම හුමියෙන් හඳුනාගත හැකි ය. මෙම ස්ථානයට අක්කරවල්ලි නැමැති ස්ථානයෙන්

ඩුඩු පිළිමය

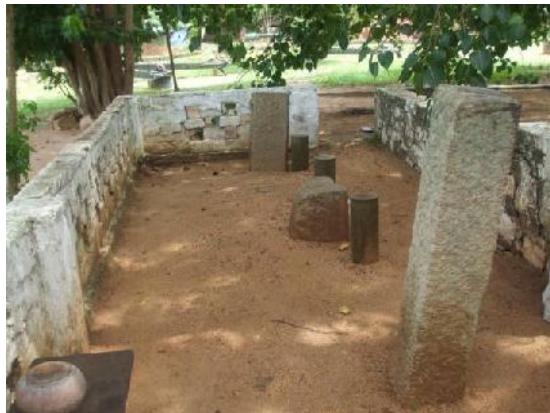
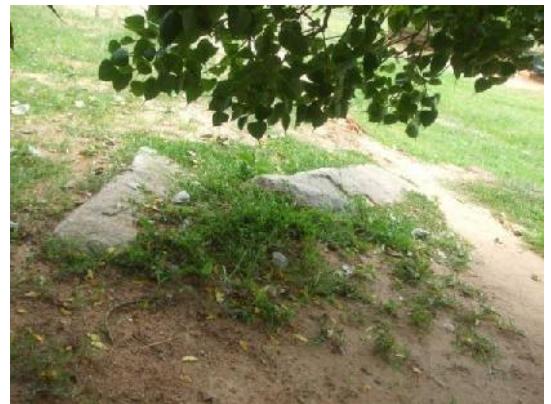
ගල් කණු හා කොරවක්ගලක්

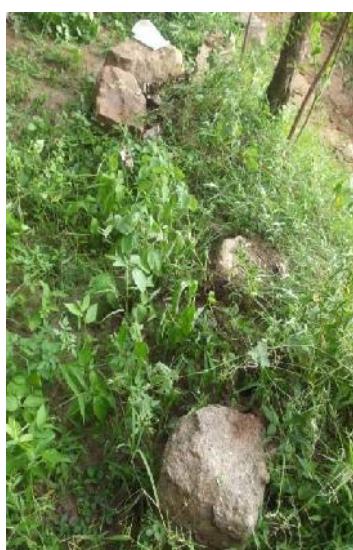
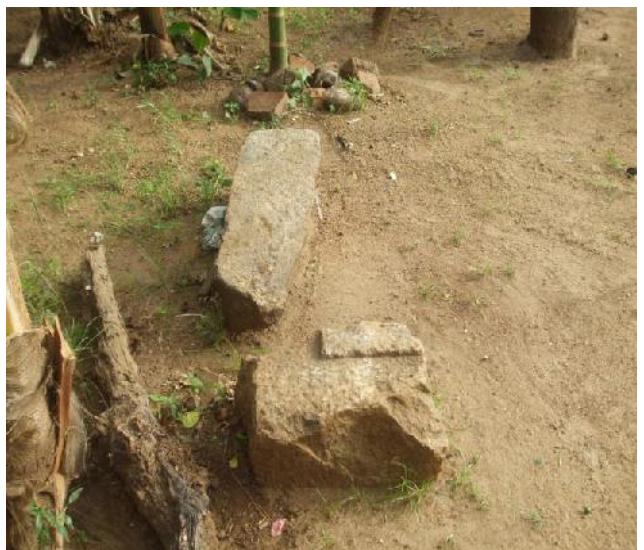
දැනට ඉඩමේ පාරට ආසන්නව මෙම නටබුන් ඇති නමුත් මාර්ගය සකස් කිරීමේ දී පුරාවිද්‍යාත්මක සන්දර්භය සම්පූර්ණයෙන් ම වෙනස් වේ ඇති. දැනට ඉඩමේ ඇති ඕලා ස්ථිමිතව ඇති ගල්කටු ලක්ෂණ අනුව ඒවා අනුරාධපුර අවධියට අයත් බව සනාථ වේ. පැරණි වළං කටු අවශේෂ හා උඩකැට අවශේෂ බහුල ව හමුවේ. පාරෙන් දකුණු පස ඇති ඉඩමේ ද ඇති ඕලා පුවරු මෙම ස්ථානයෙන් ම ගෙනයිය ඒවා බව නිවැසියන් පවසයි. එමෙන් ම මිට වසර 25 කට පමණ පෙර දී හුමියේ ඕලා ස්ථිමිත දැනට තිබෙන ප්‍රමාණයට වඩා වැඩි ප්‍රමාණයක් තිබූ බවත් ඒවා විටින් විට විවිධ ප්‍රදේශයන් රැගෙන ගිය බවත් ඉඩමේ හිමියා පවසයි.

ඉඩමේ දක්නට ඇති ඕලා පුවරු

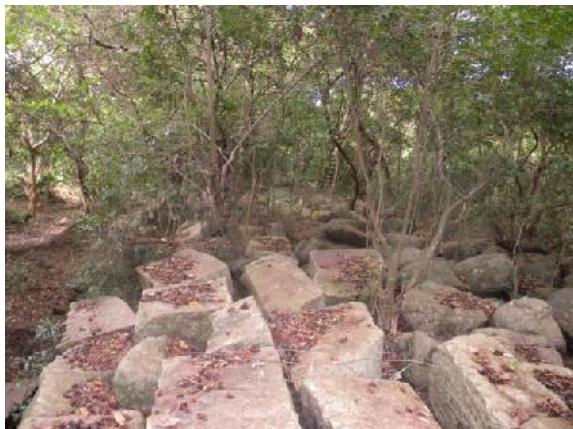
වර්තමානයේ වැළිමය ලෙස හැඳින්වන ප්‍රදේශයෙන් ගලායන ඔය හරස්කර මෙම අමුණ ඉදිකර ඇත. විශාල ගල් කුවිට හාවිත කර ඇති මෙම අමුණ දිගින් මිටර් 200 ක් ද පළල මිටර් 9 ක් ද උස මිටර් 2.5 ක් පමණ ද වේ. අමුණේ ඇතැම් ගල් දුනට රුරා වැටී ඇත. ප්‍රධාන ඔය හරහා ඉදිකර ඇති අමුණ මතුපිට විශාල ගල් පුවරු අතුරා පාලමක් සේ හාවිතයට ගත් බවට සාධක වේ. දැනට අමුණ ඇති ආකාරයට ඔය හරස් කිරීමට මෙන් ම හැරවු දිය කද දිගා දෙකකට බෙදා හැරීමට ද මෙකී අමුණ හාවිත කළ බවට සාධක වේ. ශිලා කුවිට හා පතුරුවල ඇති ගල්කටු ලක්ෂණ අනුව අනුරාධපුර අවධියට අයන් බව පැහැදිලි වේ. මෙම පාලම අගලේ සිතියමෙහි ද සළකුණු කර ඇත.

පාලමේ ගල් ඇතුරුම

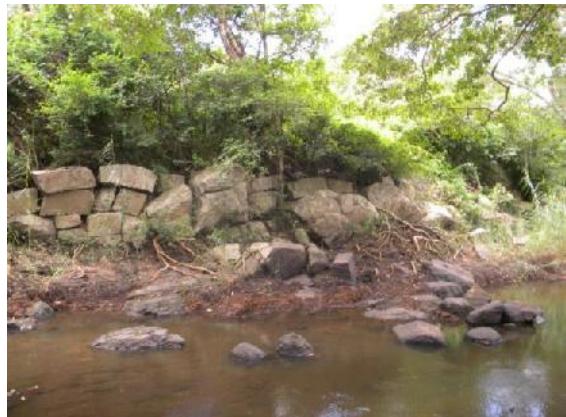
අමුණේ ගල් ඇතුරුමක්

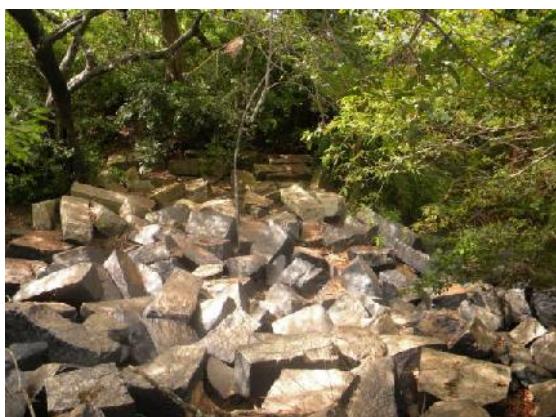
අමුණේ ගල් ඇතුරුම

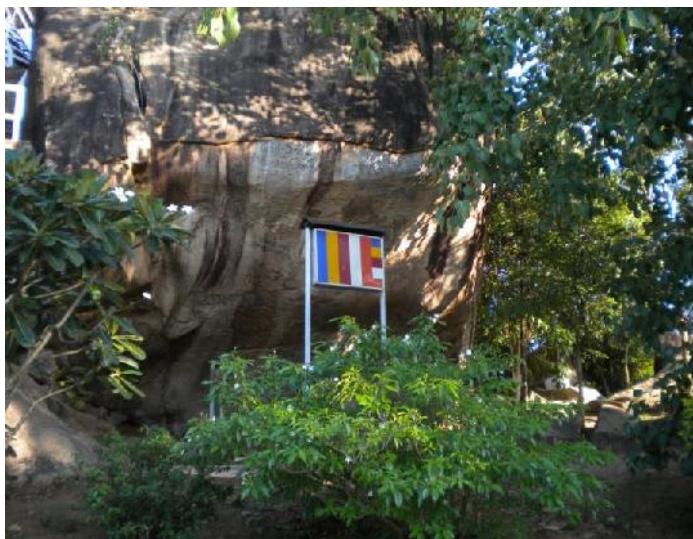
කට්ටම ලෙන

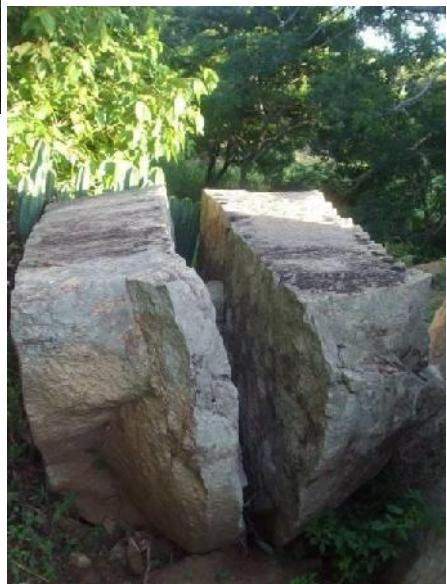
අනුරාධපුර අවධියට අයත් ගල්කටු ලක්ෂණ සහිත විශාල ගල් කුටිටි කිරීමට යොදාගත් ගල්කොරි කිහිපයක් දැකිය හැකි අතර, මෙම ස්ථානයේ මෙසේ කුටිටිකර හාවිතයට නොගත් ගල් කුටිටි කිහිපයක් ද දැකිය හැකි ය. වානච්චි පාලම සහ අමුණ යන ස්ථානයේ දක්නට ලැබෙන ගල් කුටිටි හා මෙම ස්ථාන දැනට පරිහරණය නො කරන ලද ගල් කුටිටි අතර සමානකමක් දැකිය හැකි බැවින් මෙම ස්ථානයෙන් අමුණ සැකසීම සඳහා ගල් ගෙනයන්නට ඇති බවට අනුමාන කළ හැකි ය. වයඹ දිගාවට මුහුණලා ඇති කට්ටම ලෙනක් ද දැකිය හැකි ය. ලෙන අවට පැරණි වළංකටු කැබලි හා ගබාල් ගෙෂව දක්නා ලැබේ. මෙම ස්ථානයේ ඇති මැටි මෙවලම් කොටස් අතර කාල රක්ත වර්ණ මෙවලම් සහ කාලවර්ණ මෙවලම් කොටස් ද දැකිය හැකි ය. තවද ස්ථානයේ දක්නට ඇති සාධක අනුව මෙම ස්ථානය අනුරාධපුර අවධිය හා සබඳතා පෙන්වන බව නිගමනය කළ හැකි වේ.

ගල් කටු කැපුම් ලක්ෂණ ඇති  
ගල් කුටිටි

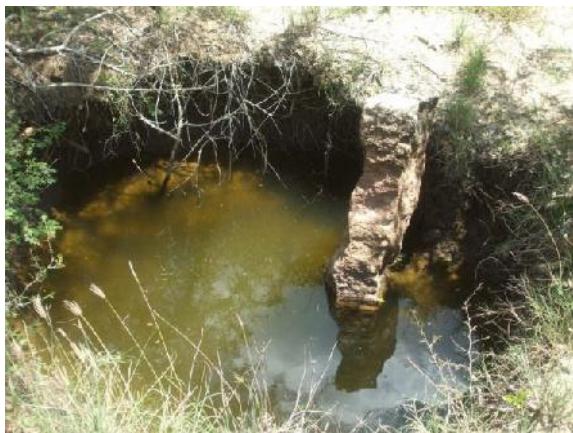
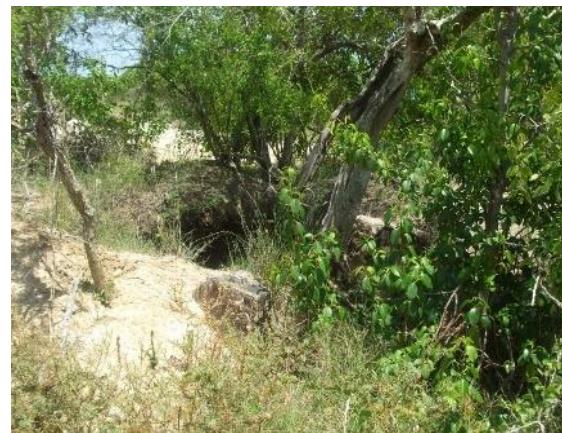
නිදන් සෞරුන්ගේ ගුහනයට ලක්වීම හේතුවෙන් ස්මාරකය පිළිබඳ ව නිශ්චිතව හදුනාගැනීමට හැකියාවක් නැත. නමුත් අඩි 7 ක පමණ විශ්කම්හයක් තුළ පසින් යටුව ශිලා ස්ථාපනයක් සහ දිගෙලි වූ ශිලා ස්ථාපන 04 ක සාධක හදුනාගත හැකි ය. මිට අමතර ව ගල් කණු කැබලි කිහිපයක් ද හදුනාගත හැකි ය. සන්දර්භයේ වෙනස්වීම හේතුවෙන් ස්මාරකය පිළිබඳ ව නිශ්චිතව තීරණය කිරීමට හැකියාවක් නැත.

නිදන් සෞරුන්ගේ ගුහනයට ලක්ව ඇති නටබුන් ගොඩැලි

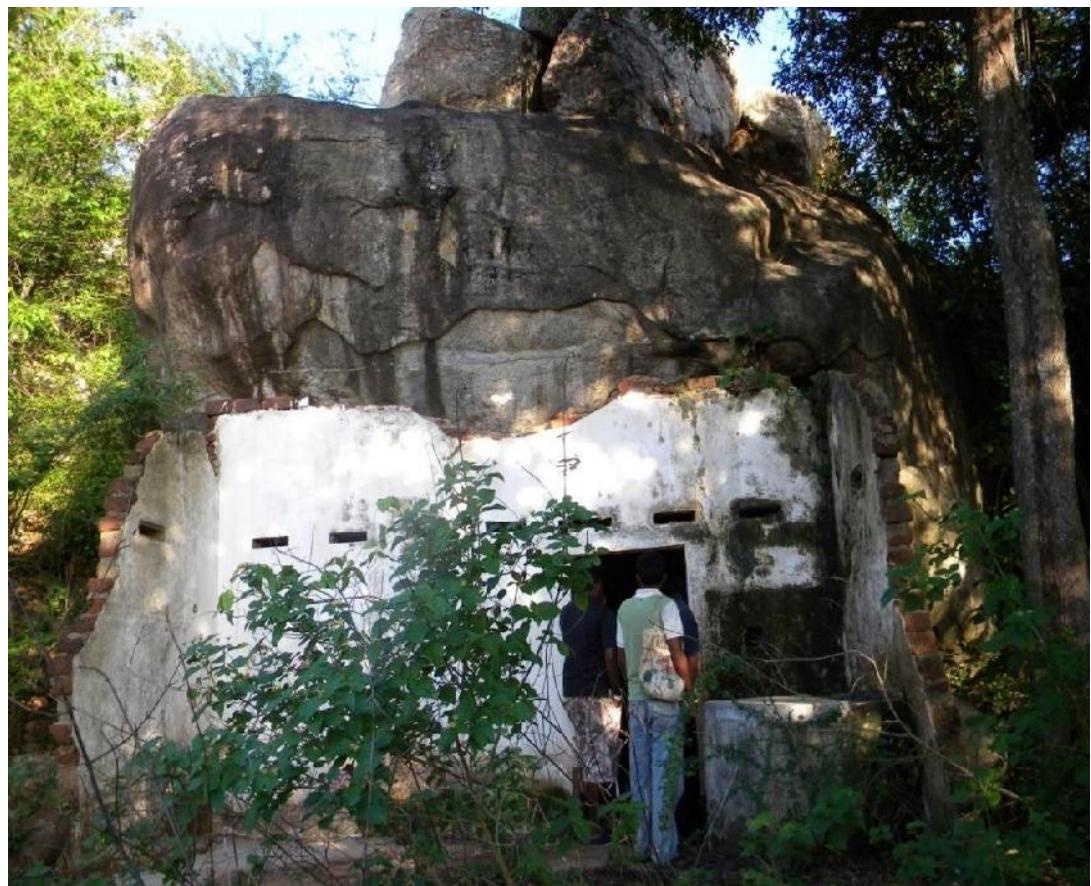
මෙම භූමියේ මැතකාලීනව විභාරස්ථානයක් ලෙස හාවිතයට ගෙන වර්තමානයේ අතහැරදුමා ඇත. කටාරම් සහිත ලෙන් 03 ක් හදුනාගත හැකි අතර ලෙන් දෙකක පුර්ව බුජ්මී අක්ෂර සහිත ලෙන් ලිපි 02 කි. මෙම ලිපි විධිමත්ව අරුත්ගන්වා නැතත් පරුමකවරුන් (ප්‍රධානීන්) විසින් ලෙන් පුරුෂකළ බවට සරල අදහසක් ගත හැකි ය. මින් එක් ලෙනක බිත්ති බැඳ මැතකාලයේ දී පරිහරණයට ගෙන ඇති බවට ද සාධක වේ. අනෙක් ලෙන් දෙක මහල් දෙකක ලෙසින් ද්‍රාගනය වනසේ සකසා ඇත. මෙහි ඉහළ මහලෙහි පිහිටි ලෙනෙහි අභ්‍යන්තරයේ ගල් ඇදක් ලෙස අනුමාන කළ හැකි ගලෙහි කැපුමකි. ලෙන අවට පැරණි උෂ්, වළාකටු හා ගබාල් හදුනාගත හැකි ය. මෙම භූමියේ ස්ථූප ගොඩැලි 02 සාධක හමුවුව ද එම ස්ථාන 02 ම නිධන් හෞරුන්ගේ ගුහනයට ලක්ව ඇත. ස්ථූප ගොඩැලි දෙකෙහි ගේෂිත ගබාල් සාධක මත එවා අනුරාධපුර අවධියට අයත් බව පැහැදිලි ය. මෙම භූමියේ කණු පාදම් ගල් 06 ක් දුකගත හැකි වූ අතර මේවා අයත් ගෙවිනැගිල්ල කුමක්දී හදුනාගැනීම අපහසු ය. තවද මෙම භූමියේ මීටර් 2.5 ක් පමණ උසැති කුඩා පර්වතයක් දැකිය හැකි අතර මෙහි පර්වතය මත්පිට කිසියම් කාර්යයකට සකසා ඇති බවක් පෙනෙන්. තවද පර්වතයේ සිවිකොන් කුඩා කාණු කපා ඇති බවක් ද දක්නා ලැබේ.

කටාරම් කෙටු ලෙන

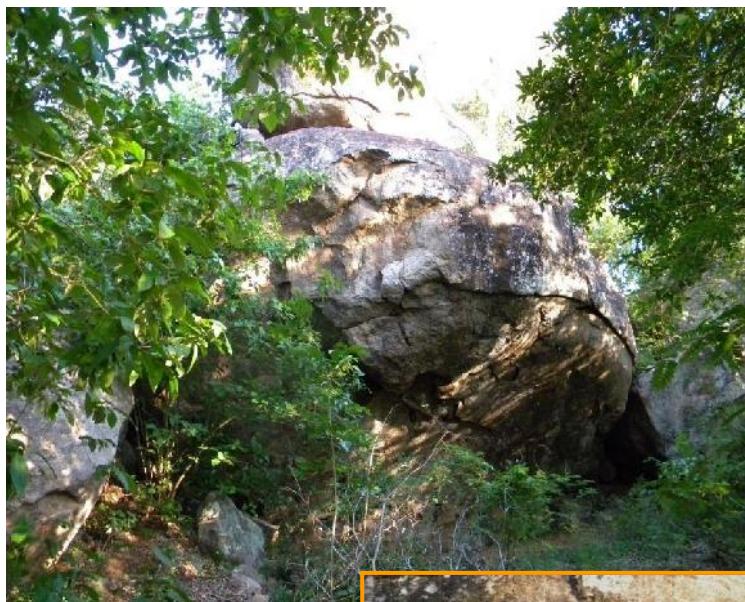
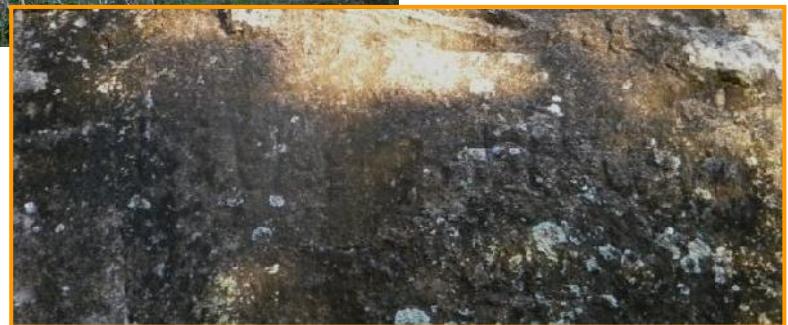
තටුව දෙකකින් යුතු කටාරම් කොටන ලද ලෙනෙහි පහළ ලෙන හා එහි වන ලෙන් ලිපිය

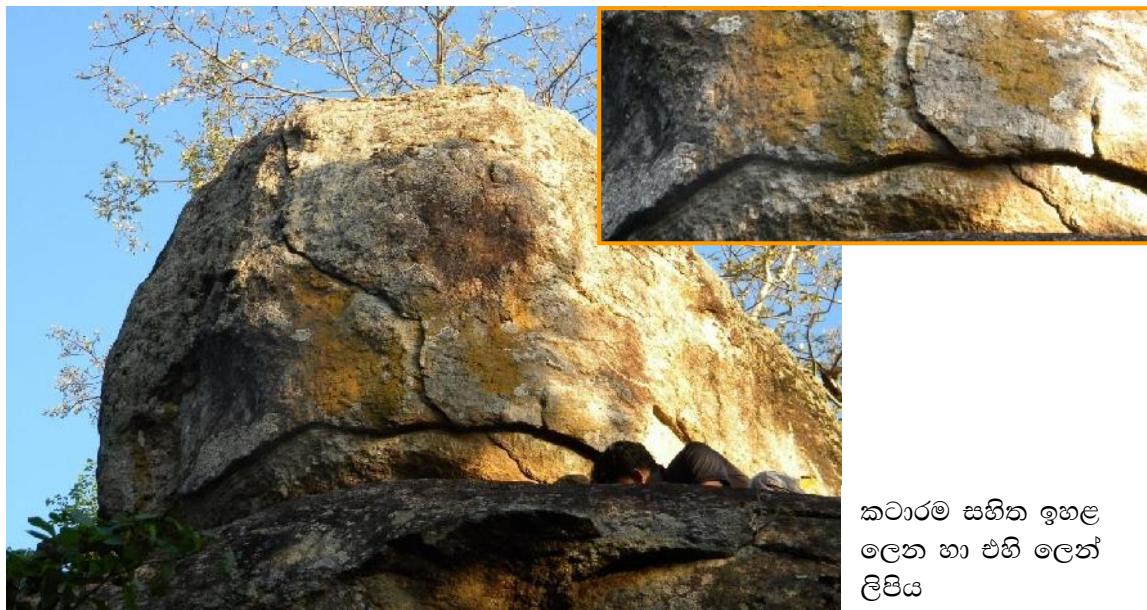
කටාරම සහිත ඉහළ  
ලෙන හා එහි ලෙන්  
ලිපිය

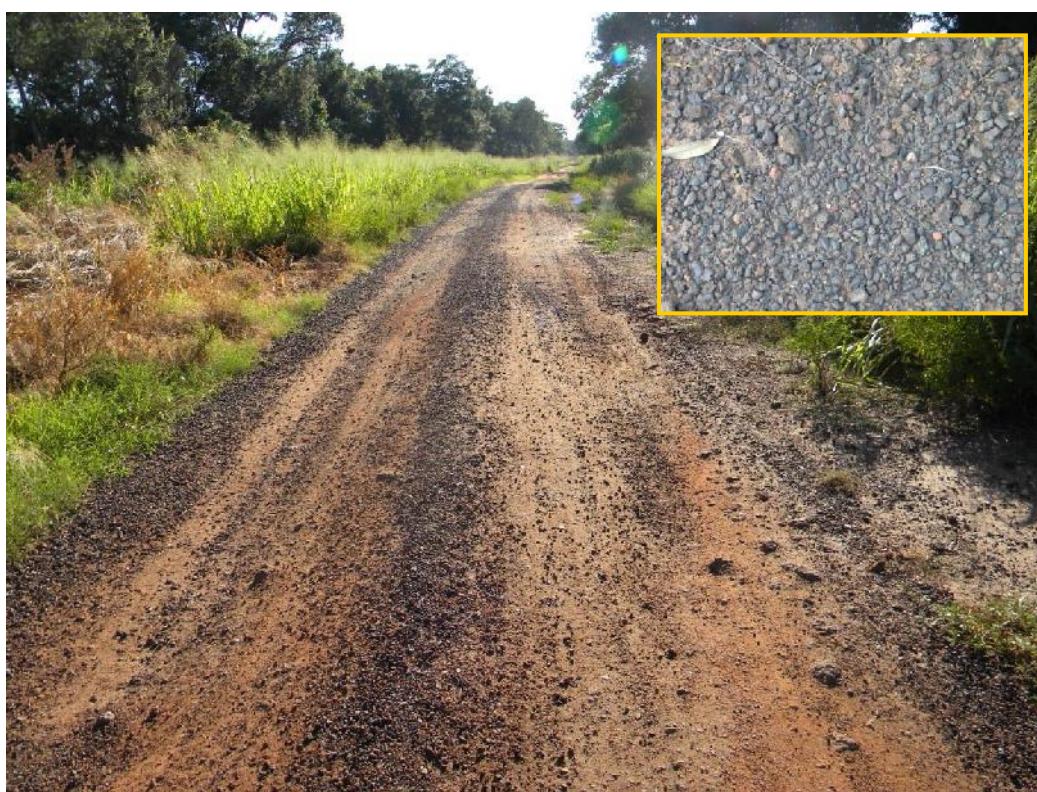
යබාර කොටස් බහුල වශයෙන් මාර්ගයේ සහ මාර්ගය දෙපස භූමියෙන් මේටර් 200-300 ක පමණ වපසරියක් පුරා ව්‍යාප්තව පවතී. යබාර ව්‍යාප්තිය අනුව බහුල වශයෙන් මෙම ප්‍රදේශය ආග්‍රිතව යකඩ නිස්සාරණය සිදු වී ඇති බව පැහැදිලි ය.

පාරෙහි යබාර විසිර පවතින ආකාරය

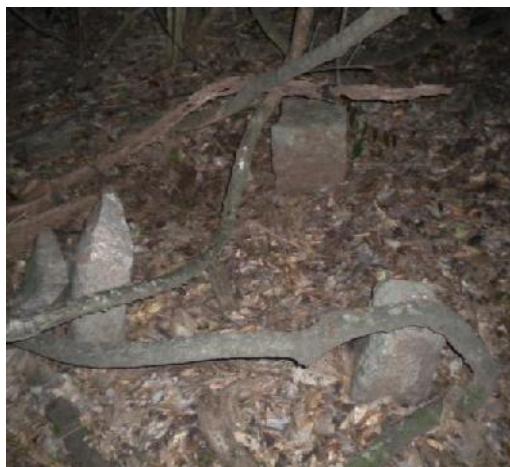
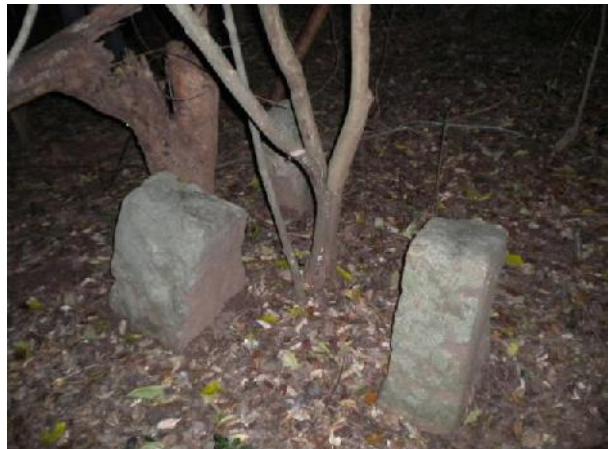
ඕලා ස්ථ්‍රීලංකාව 12 ක් පමණ පැහැදිලි හඳුනාගත හැකි මෙම නටබුන් භූමියේ ඕලා ස්ථ්‍රීලංකා 03 බැගින් වූ පොකුරු 04 ක් ලෙස දැනට හඳුනාගත හැකි ය. මෙම පිහිටීම අනුව ස්ථාරකය කුමක්ද යන්න නිශ්චිත ව කිව නො හැකි ය. දැනට දැකිය හැකි ඕලා ස්ථ්‍රීලංකාවල සාමාන්‍යය උස සෙන්ටීමිටරු 45 නො අඩු ය. කණු පාදම් ගලක සාධක ද මෙම භූමියෙන් හමුවන අතර පෙන් උඩ ද හමුවේ. මෙම අවයේශවල සාධක මත අනුරාධපුර අවධියට අයත් සේ අනුමාන කළ හැකි ය.

ගොඩනැගිලි නටබුන්

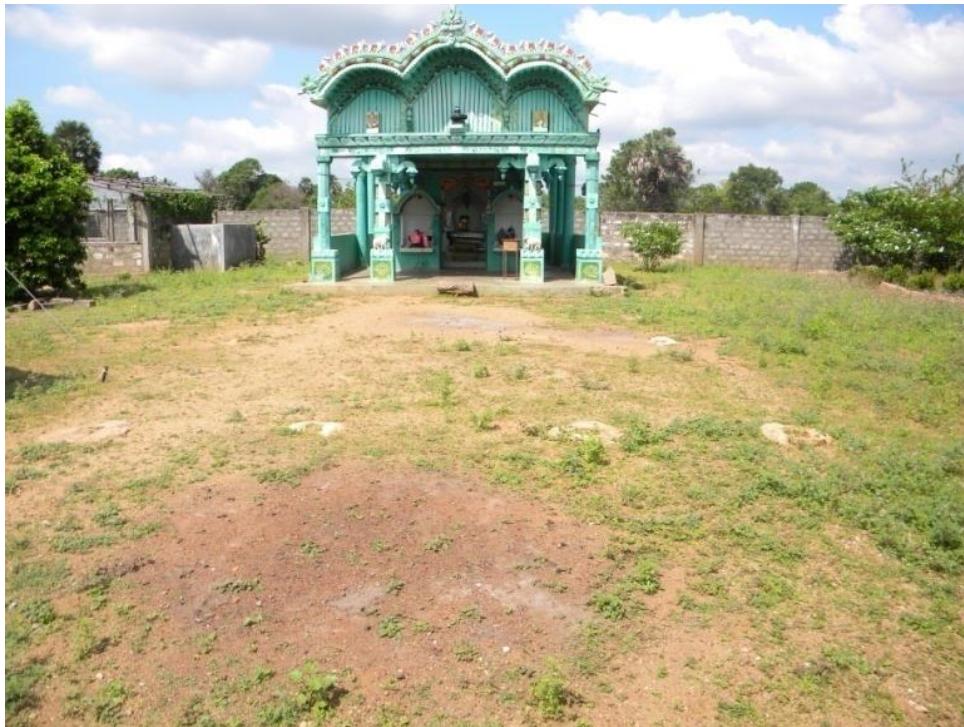
දේවාල ගොඩනැගිල්ලට ඉදිරිපසින් පිහිටි පැරණි ගොඩනැගිල්ලකට  
අයත් කණු පාදමිගල්

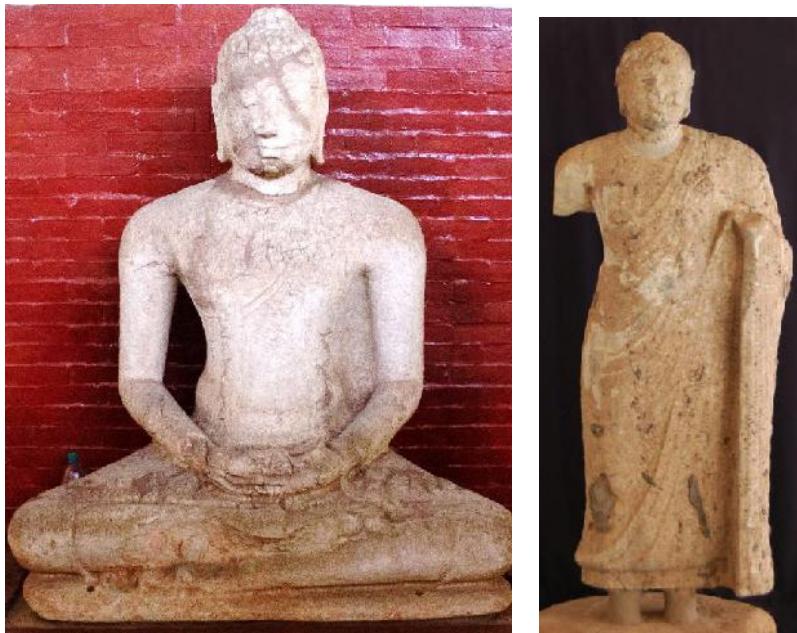
හිඳ බුද්ධ ප්‍රතිමාව

වවුනිකළම් පුරාවිද්‍යා  
ස්ථානයෙන් හමුවී ඇති  
අනුරාධපුර පුරාවිද්‍යා  
කොතුකාගාරයේ  
තන්පත් කර ඇති හිටි  
බුද්ධ ප්‍රතිමාව (උස  
සෙ.මි. 165)

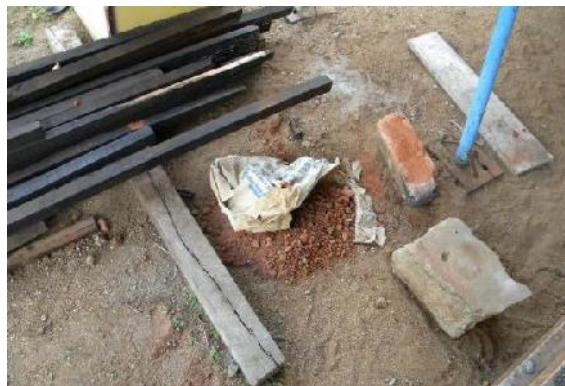
පැරණි ගෙවාල් කුඩා කර ඇති ආකාරය

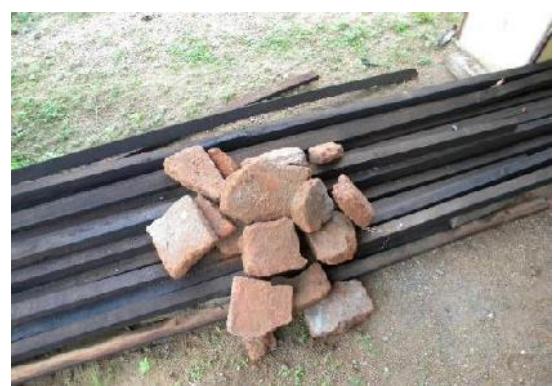
පැරණි නටබුන් ගොඩැලෙන් ගෙවාල් ගලවා පිළිම තැනීම සඳහා භාවිත කරමින් සිටියේය. එසේ ගෙවාල් ඉවත් නො කරන ලෙස ඔහුව දැනුවත් කරනු ලැබේය.

පැරණි ගෙවාල් ගලවා ඇති ආකාරය

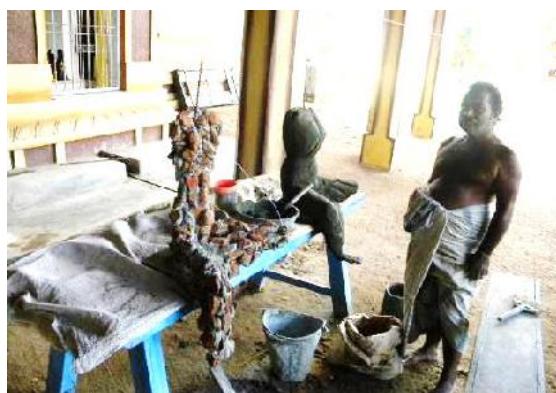
පැරණි ගෙවාල් භාවිතයෙන් පිළිම සකස් කරන ආකාරය

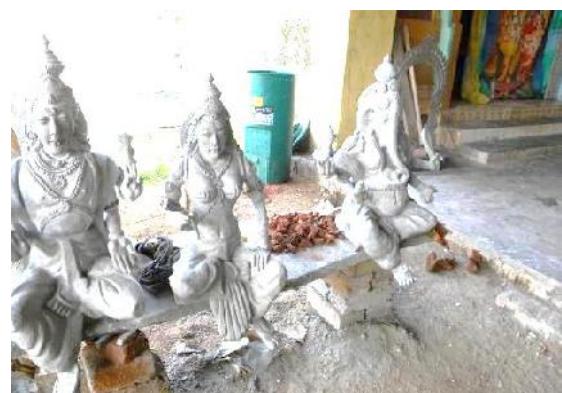
පැරණි ගෙවාල් භාවිතයෙන් පිළිම සකස් කරන ආකාරය

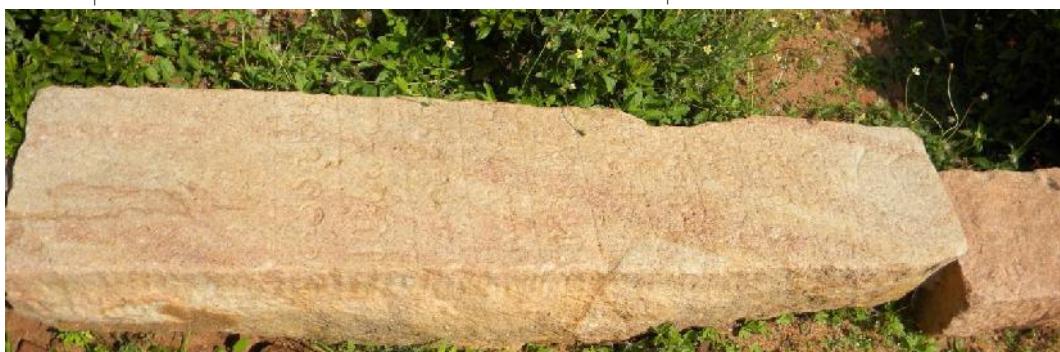
පැරණි නටබුන් ගොඩනැගිලිවල ගල් කණු අදිය තල්පුකර එක තැනකට ගොඩගසා ඇත. මෙහි වැමි ලිපියක් දක්නට ඇත එහි ඉහළ කපුවෙකුගේ රුවක් ද පහළ බල්ලවෙකුගේ රුවක් ද කොටා ඇත. අක්ෂර පේෂී 10 කින් යුත් ගිලාලේඛනයෙහි අක්ෂර කිහිපයක් ගෙවී ගොස් ඇති බැවින් සම්පූර්ණ අර්ථයක් ලබා ගැනීම අපහසු ය. අර්ථය - ශ්‍රී මි(හිඳ) ඇපා..... මහ විභාරයේ කාර්මිකයන් ..... වැසිවි මෙහෙය සඳහා දීම ද ඒ මෙහෙයේ නොයෙදෙන අය කවුඩු, බල්ලන් වන බව ද සඳහන් ය. ගවේපණ කණ්ඩායම මෙම ස්ථානය පරීක්ෂාවට යන විට කෝචිලෙහි නව ඉදි කිරීම සිදු කරමින් සිටි අතර කෝචිලෙහි දේව රුප අඹමින් සිටි ගිල්පියා අසල පිහිටි

වැම් ලිපිය

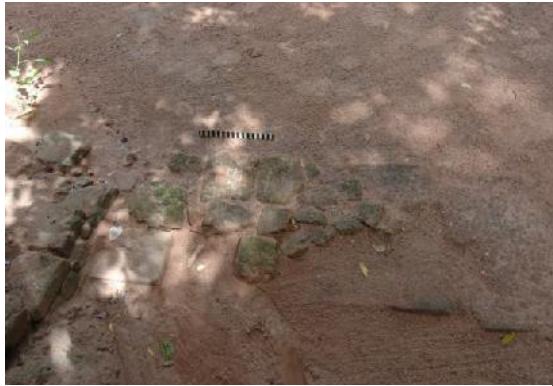
ගඩාලින් නිමවන ලද ගොඩනැගිල්ලක අත්තිවාරමෙහි කොටසක් පමණක් අනාවරණය වී ඇති අතර එහි ඉතිරි කොටස මැත හාගයේ ගොඩනැගිල්ල මත ඉදිකරන ලද පුල්ලෙයාට් කෝවිල නිසා හඳුනා ගැනීමට තො හැකි ය. මෙයට යොදා ඇති ගඩාල් අනුරාධපුර යුගයේ හාවිත කරන ලද ගඩාල්වලට සමාන ය.

පැරණි ගඩාල් ඇතුරුම්

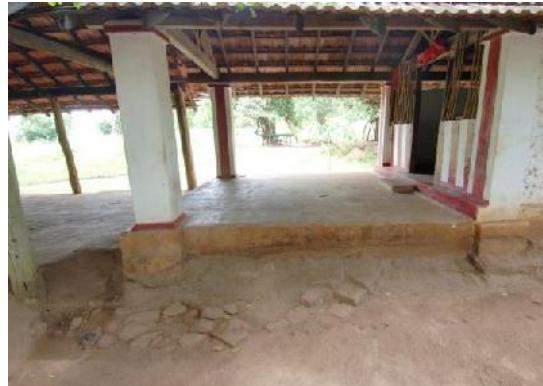
පැරණි ගඩාල් ගොඩැල්ලක් මත ඉදිකළ කෝවිල

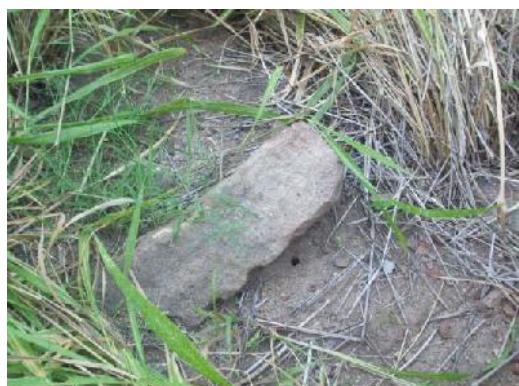
මෙම ස්ථානයේ පෙරලි ගිය ගල්කණු කිහිපයක් දක්නට ඇති අතර ගඩාල් අතුමවත් ව විසිරී ඇත. එමෙන් ම මැටි බඳුන් කොටස් සහ යෛබාර බහුල වශයෙන් භූමිය පුරා විසිරී පවතී.

පෙරලි ගිය ගල්කණුව

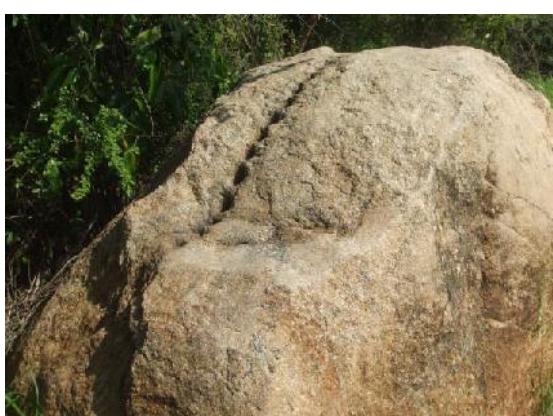
කුඩා ප්‍රමාණයේ ගල් පර්වතය අනුරාධපුර අවධියට අයත් ගල්කටු පහරවල් 39 ක සලකුණු සහිත දැකිය හැකි ය.

ගල් කටු ලක්ෂණ සහිත ගල් පර්වතය

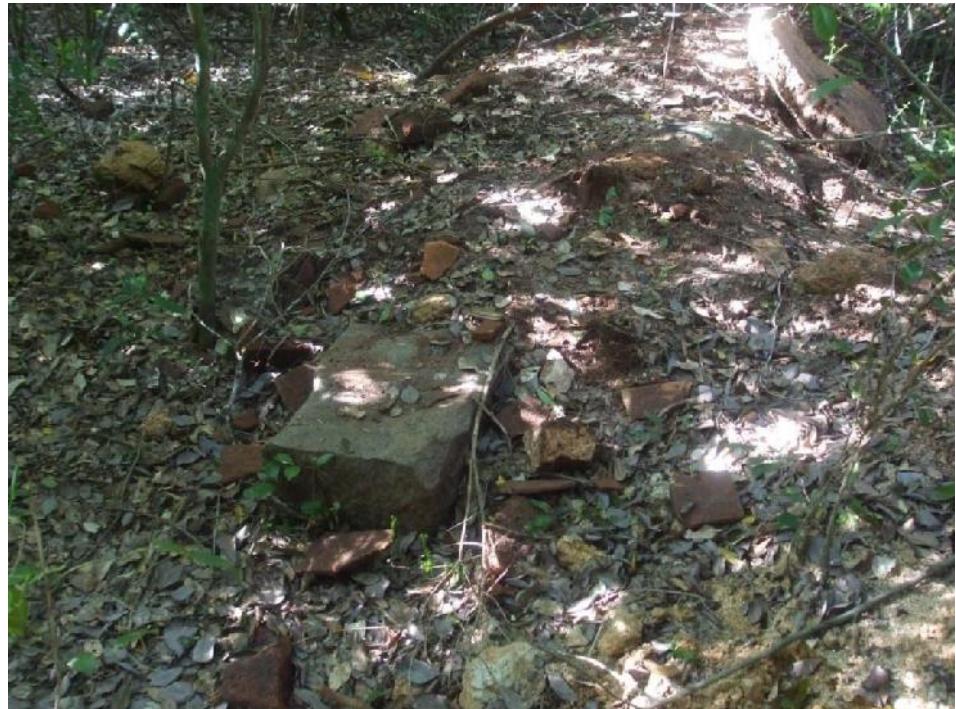
ගබාල් අත්තිවාරම මත ගල්කණුවලින් නිමවන ලද නටඹුන් ගොඩැල්ලක් මෙහි දක්නට ඇත. කණු කිහිපයක් යේ සෑම වී ඇති අතර බොහෝ කණු කැඩී ගොස් ඇත. තිදත් භාරැන් විසින් මේර 1 ක් පමණ ගැහුරට ගොඩනැගිල්ල හාරා විනාශකාට ඇත. මිට අමතරව ගොඩනැගිල්ලහි පියස්ස සඳහා හාවිත කරනලද උඩ මෙම තුමියේ විසිරී ඇත.

නටඹුන් ගොඩැල්ල

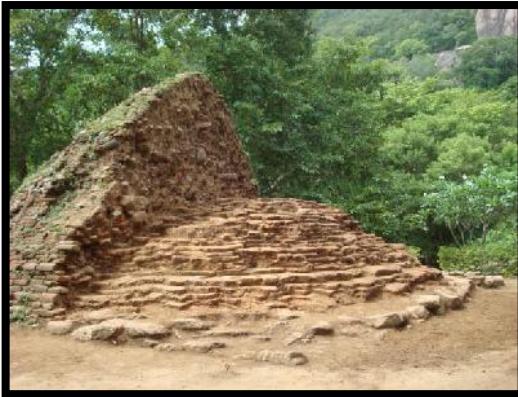
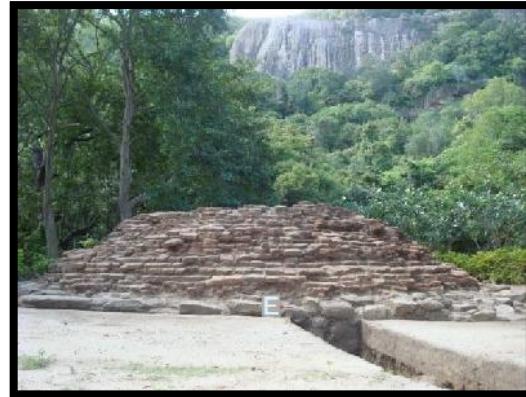
නිල්ගිරිය ස්ථුපය පොල්පිතිගම ප්‍රාදේශීය ලේකම කොට්ඨාසයේ කුම්ක්කඩවල ග්‍රාමයෙහි (ල 7° 57. / තැ 80° 22. 25.) පිහිටා ඇත. 2009 වසරේ ස්තුපයේ I අදියර කැණීම නිම කළ අතර ගබාල් ස්ථුප ඉවත් කරන අවස්ථාවේ වෙනත් ගර්හයක සළකුණු මත්වීම හේතුවෙන් නැවත ඇතුළත පරික්ෂා කරමින් කැණීම සිදු කරන ලදී. ස්ථුපය ගිනිකොණ දෙසට වන්නට ධාතු ගර්හයක් තිබූ අතර එහි දිග භා පළල පිළිවෙළින් සේ.ම් 90 x 50 විය. මෙම ගර්හ කොටස සේ.ම් 15 වන රාශ ගල් ආවරණයකින් වසා තිබුන මූත් එම පුවරුව කැබලිවලට කැඩී ගොස් තිබේ.

ස්ථූප ගොඩැල්ල කැණීමේ අතරතුර අවස්ථාවක් සහ කැණීමෙන් පසු

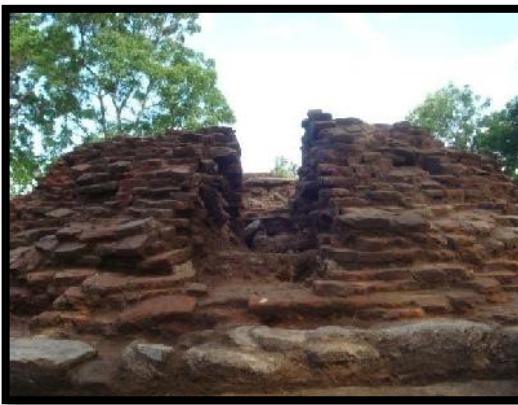
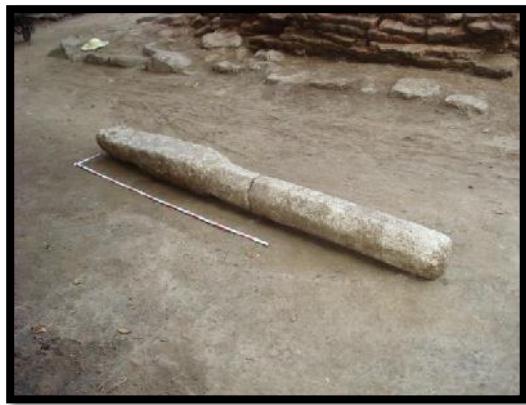
ස්තුප ගර්හය ඇතුළත ඩුණු වැළි බදාමවලින් කපරාරු කර තිබුණි. එම බදාම ද දිරාපත්ව තිබුණි. ගර්හය ඇතුළත හතර පැන්තේ වූ බිත්ති ද ඇතුළට කඩා හැලි තිබුණ අතර එම සුන්ඩුන් යට යකඩ ලෝජයෙන් නිම කළ පාතු භා මැටි භාජන, විදුරු වළුල්, ජ්‍යාමිතික හැඩතල සහිත විදුරුමය වස්තු ද ධාතු තැන්පත් කරන්නට ඇතැයි අනුමාන කළ හැකි විදුරුවෙන් කළ ධාතු කරඟු ද සහ තිරුවානා ගල් පතුරු ද හමුවිය.

ස්ථූප ගරහයේ මධ්‍ය නරභා කැණීම  
සිදු කර ඇති ආකාරය

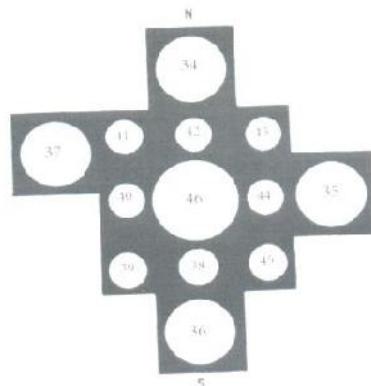
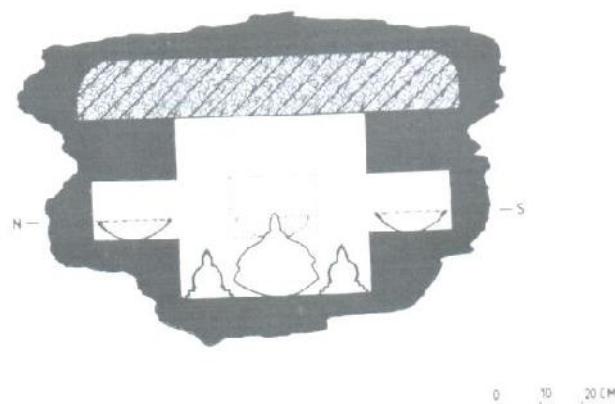
ධානු ගරහය ඇතුළත සැලැසුමක්

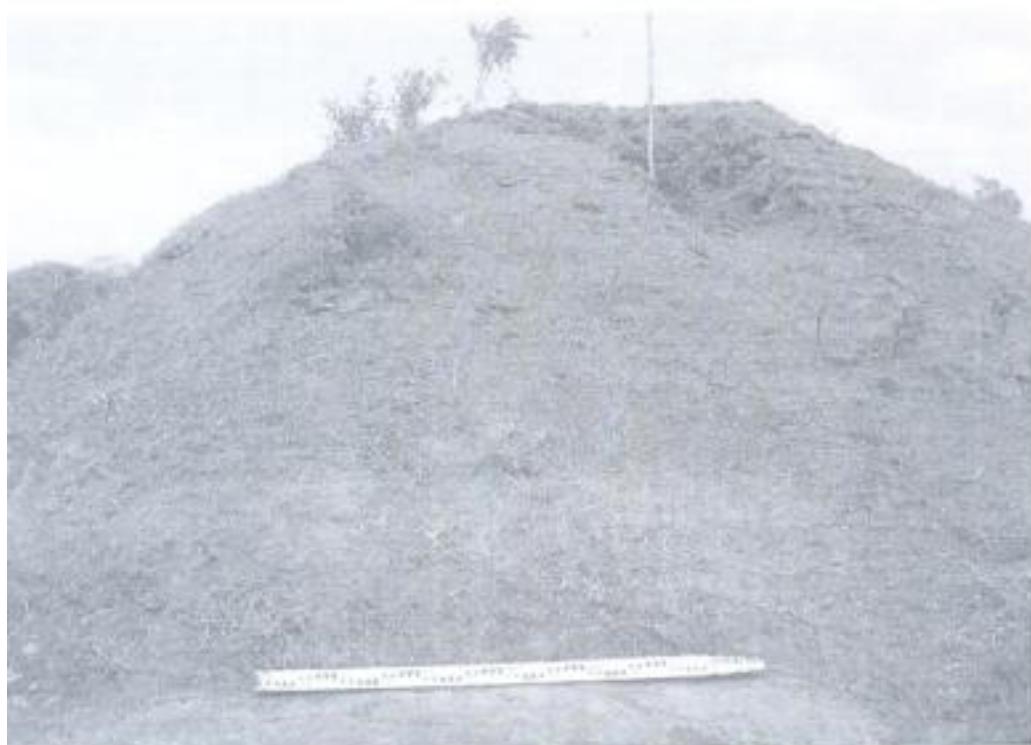
ගල් තලාව මත ගොඩැල්ලක් වශයෙන් ගේෂව තිබු ස්තූපය පාදා ගැනීම සඳහා කාර්තු ක්‍රමය යොදා ගන්නා ලදී. මෙම ස්තූපය ගල් තලාව මත මීටර් 8 සේ.ම් 40 ක් හා මීටර් 8 සේ.ම් 15 ක් දිග පළල (8.40x8.15) ඇති වේදිකාවක් මත ඉදිකර ඇත. ස්තූපය ඉදිකිරීම සඳහා යොදාගත් ගබාල් සේ.ම් 22 x සේ.ම් 42 ප්‍රමාණයන් ය. මෙම ස්තූපය බ්‍රබ්ලූලාකාර හැඩයෙන් යුත්ත වන්නට ඇති බව අනුමාන කළ හැකි අතර පාදා ගැනීමෙන් පසු ගල් වරි 25ක් උසක් දක්වා මට්ටමකට ස්තූපය ගේ වී ඇත. ස්තූපය ඉදිකිරීමේ දී ජේසා වලුපු යොදා නැත. එහත් ස්තූපයට මෝල්චින් ගල් වරියක් පමණක් යොදාගතිමින් ගරහය නිමවා ඇත. ස්තූපයට ලිතුරු දෙසීන් වූ බිම් ප්‍රදේශයේ යුතු ගලට අයන් කොටස් විසිනි තිබේ.

කැණීමට පෙර දාගැබ

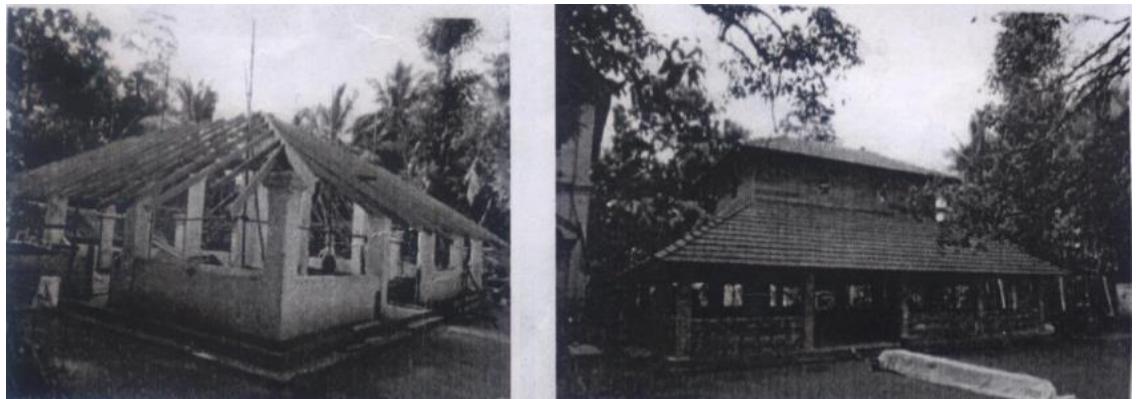
ධර්මගාලා වහලයේ සංරක්ෂණ කටයුතු සිදු කිරීමේ දී පැරණි උඩ භා කාම් උවදුරට ලක්ව තිබූ දැව රාමුව සම්පූර්ණයෙන් ගලවා ඉවත් කරන ලදී. අනතුරුව පරාල භා රිප්ප භාවිතයෙන් වහලයේ රාමුව නැවත සැකසු අතර කැඩී බැඳී ගිය පැරණි සිංහල උඩ ඉවත්කර නව රට උඩ සෙවිලි කර කුමෙර බැඳීම ද සිදු කරන ලදී. පැරණි ආකාරයට වහලයේ සවි කර තිබූ අලංකාර

කැටයම හා වඩිම්බුවේ ප්‍රයෝගනයට ගත හැකි කොටස් එලෙසම යොදා කොස් ලැබූ හාවිතයෙන් නැවත සාදා පැරණි ආකාරයට ම වහලයට සවි කිරීමෙන් පසු වහල සංරක්ෂණ කටයුතු නිම කරන ලදී.

වහලයේ සංරක්ෂණ කටයුතු සිදුකරමින් සංරක්ෂණය කරන ලද වහලයේ දරුණුනයක්
