2010 වර්ෂය සඳහා  
පුරාවිද්‍යා අධ්‍යක්ෂ ජනරාල්ගේ පාලන වාර්තාව

2010 වර්ෂය සඳහා පුරාවිද්‍යා අධ්‍යක්ෂ ජනරාල්ගේ පාලන වාර්තාව

## ගවේෂණ අංශය

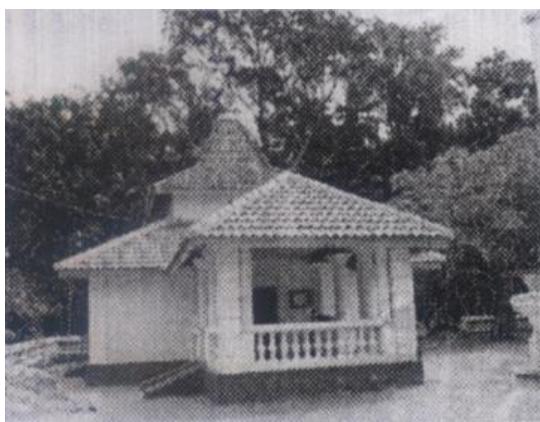
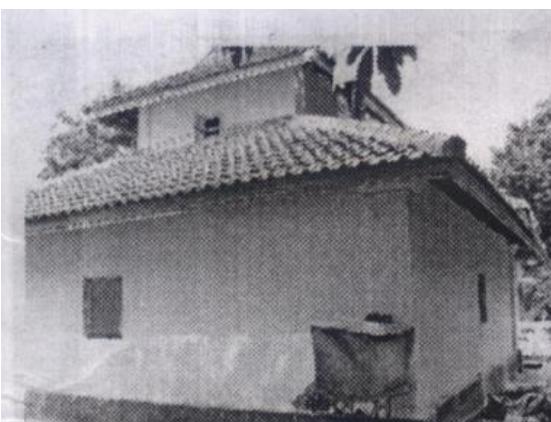
දකුණු පළාතේ හම්බන්තොට දිස්ත්‍රික්කයේ අම්බලන්තොට ප්‍රාදේශීය ලේකම් කොට්ඨාසයේ පිහිටි ඉපැරණි විභාරස්ථානයකි. මෙහි වූ පැරණි බුද්ධ ප්‍රතිමා ගැහයෙහි දිරාගිය වහල සංරක්ෂණය කිරීම මෙම ව්‍යාපෘතිය ක්‍රියාත්මක කිරීමේ මූලික අරමුණ විය. මේ අනුව 2010 ජ්‍යනි මස 23 වැනි දින ආරම්භ කළ සංරක්ෂණ කටයුතු එම වසරේ අගෝස්තු 13 දින දක්වා කාල සීමාව තුළ ක්‍රියාත්මක කරන ලදී. විභාරාධිපති ස්වාමීන් වහන්සේ විසින් සපයාදෙන ලද ඉව්‍ය හාවිතයෙන් සංරක්ෂණ කටයුතු සිදුකළ අතර, එහි දී විශේෂයෙන් පහත මාලයේ සෙවිලිකොට තිබු පැරණි පෙති උඩ සම්පූර්ණයෙන් ඉවත් කොට නව රට උඩ විශේෂයක් සෙවිලිකරන ලදී. එට අමතර ව ඉහළ මාලයේ වහලයේ පැවති අකුම්වත් බව ඉවත්කොට පෙති උඩ ක්‍රමානුකූල රටාවකට අනුරා කුමෙර බැඳීමට ක්‍රියා මාර්ග ගන්නා ලදී.

සංරක්ෂණය කරන ලද විභාරයේ දරුණ කිහිපයක්

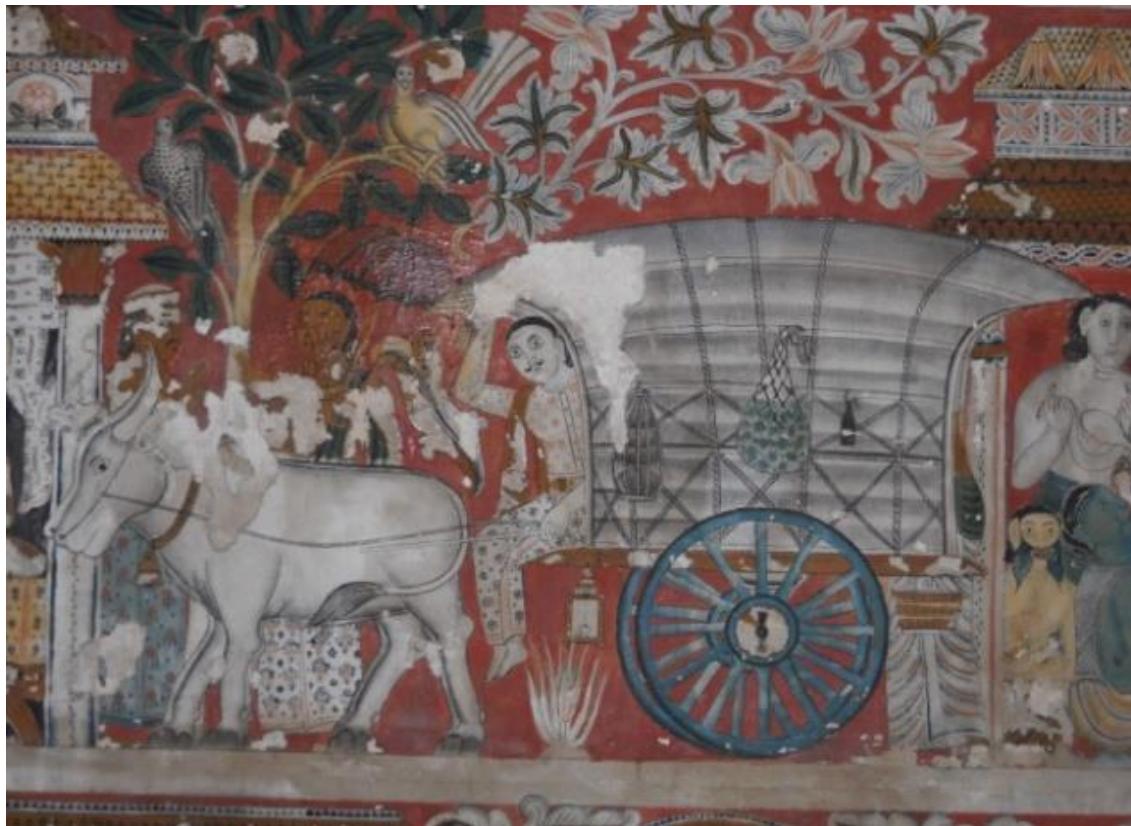
සිතුවම් පතුරු වශයෙන් ගිලිහි ගොස් ඇති අයුරු

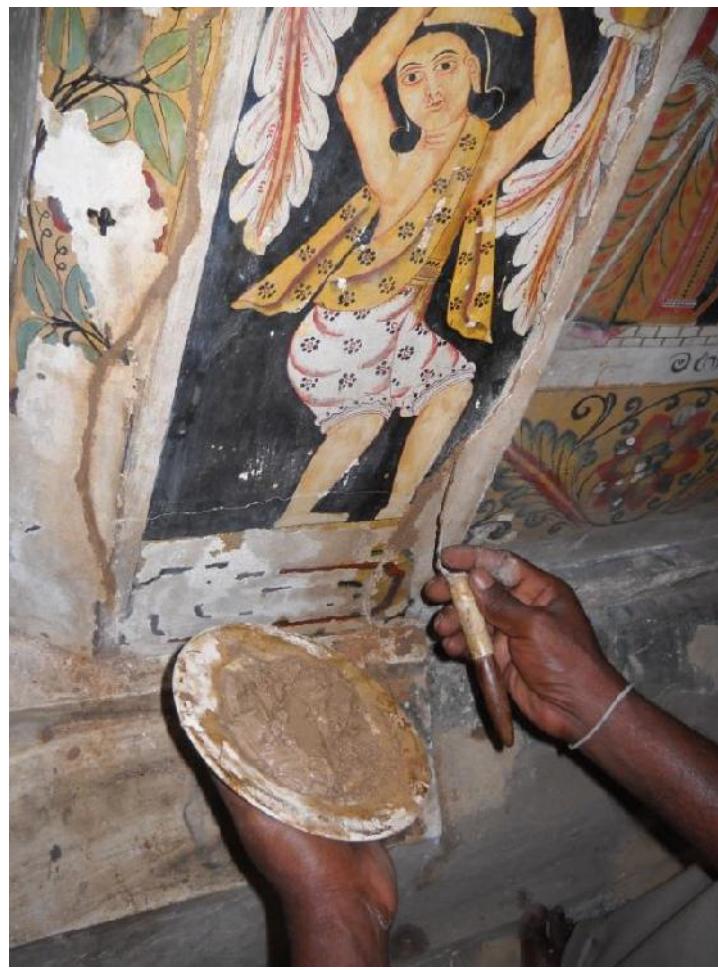
බදාම ගිලිනි ගිය ස්ථාන පුරවා තහවුරු කිරීම

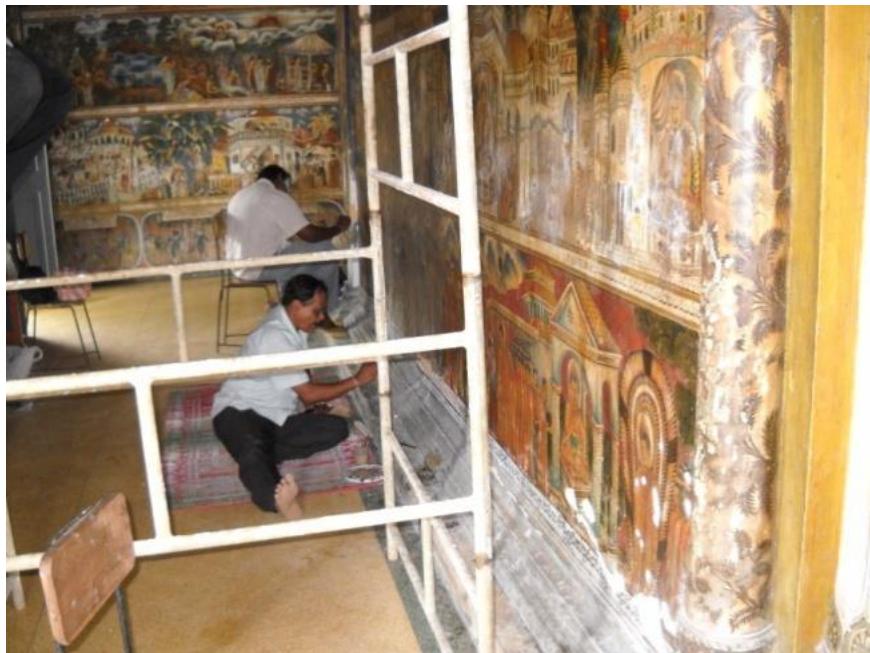
විහාරයේ බිත්ති මත තිරමාණය කර ඇති සිතුවම්වලට විශාල වශයෙන් භානි පැමිණී ඇත්තේ ස්වාභාවික හේතුන්ට වඩා මිනිස් ත්‍රියාකාරකම් මගින් ඇති කරන ලද බලපැමි මගිනි. බිත්තිවලට පිට දී වාචිවීම හා සිතුවම් ස්පර්ශ කිරීම හේතුවෙන් සිතුවම් බොහෝ ප්‍රමාණයක් විනාශ වී ඇත. පුරාවිද්‍යා දෙපාර්තමේන්තුවේ අනුදැනුමකින් තොරව පෙළද්ගැලිකට සිදු කර ඇති අලුත්වැඩියා කටයුතු හේතුකොටගෙන සිතුවම්වල වර්ණයට ද භානි පැමිණී ඇත. එමෙන් ම බදාම ගිලිහි ගිය ස්ථාන නො ගැලපෙන බදාමයකින් පුරවා තිබීම ද සිතුවම් හා මුර්තිවල පොරාණිකත්වයට හා සෞන්දර්යාත්මක අගය හින කරවන්නකි. ඒ හැරුණු කොට සිතුවම් පතුරු වශයෙන් ගිලිහි යාම, කුඩා බවට පත්වීම, වර්ණ අවපැහැ වීම, බදාමය බොල්වීම, ඉරි තැලීම හා ගිලිහි යාම වැනි භායන තත්ත්වයන් ද හඳුනාගත හැකි විය.

2010 වසර තුළ දී මෙම විහාරයේ සිතුවම් සහිත බිත්ති දෙකක සංරක්ෂණ කටයුතු නිම කිරීමට හැකි වූ අතර ඉතිරි සංරක්ෂණ කටයුතු 2011 වසරේහි දී සිදු කිරීමට අප්සේෂිත ය.

රංකොත් විහාරයේ සිතුවම් සංරක්ෂණය කිරීම

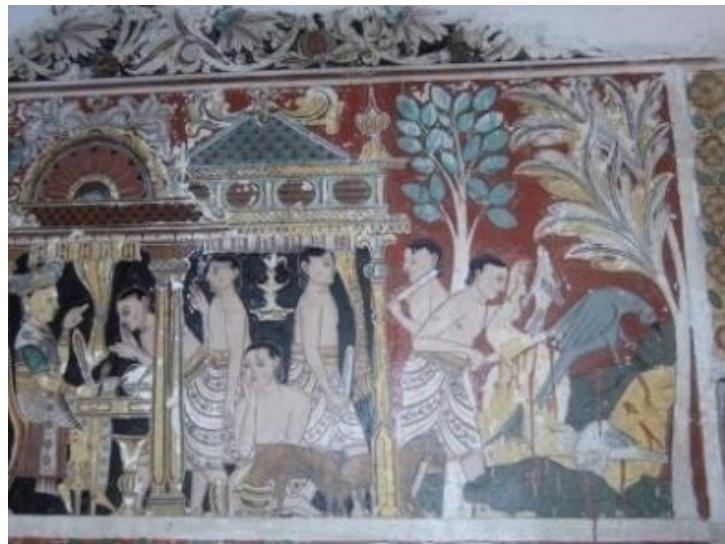
ගාල්ල දිස්ත්‍රික්කයට අයත් හබරාදුව ප්‍රාදේශීය ලේකම් කොට්ඨාසයේ මෙම විනාරස්ථානය පිහිටා ඇත. මෙම විහාරයේ ඇතුළුවන දොරටුවේ සිට වම් පස සිතුවම් සහිත බිත්තිය පමණක් මෙවර සංරක්ෂණ කටයුතු සඳහා තොරා ගනු ලැබේ ය. එම බිත්තිය පිරිසිදු ජලයෙන් පුළුන් දැව්ව ඉරවු ආධාරයෙන් පිරිසිදු කර වින්සන් ඇත්ත්ති නිවුවන් හා රීවිස් යන දියසායම් මගින් ගර්ත ප්‍රතිඵ්‍යීකීයකරණය කරන ලදී. පතුරු ගැලවෙමින් පැවති සිතුවම් කොටස් පැරලොයිඩ් බි 72 සහ සයලීන් යන රසායන ද්‍රව්‍ය මගින් තහවුරු කරන ලද අතර අවධිමත් ලෙස තීන්ත තවරා තිබූ සිතුවම් කොටස්වල තීන්ත ඉවත් කිරීම ද සිදු කෙරිණ.

සංරක්ෂණයට පෙර

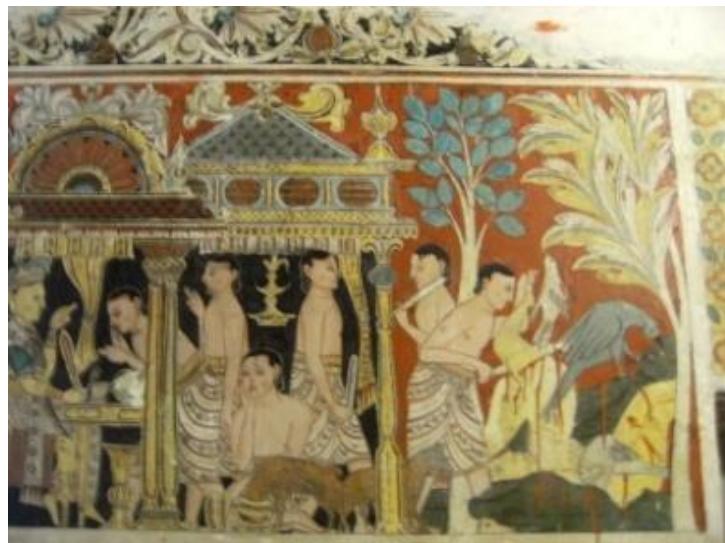
සංරක්ෂණයට පසු

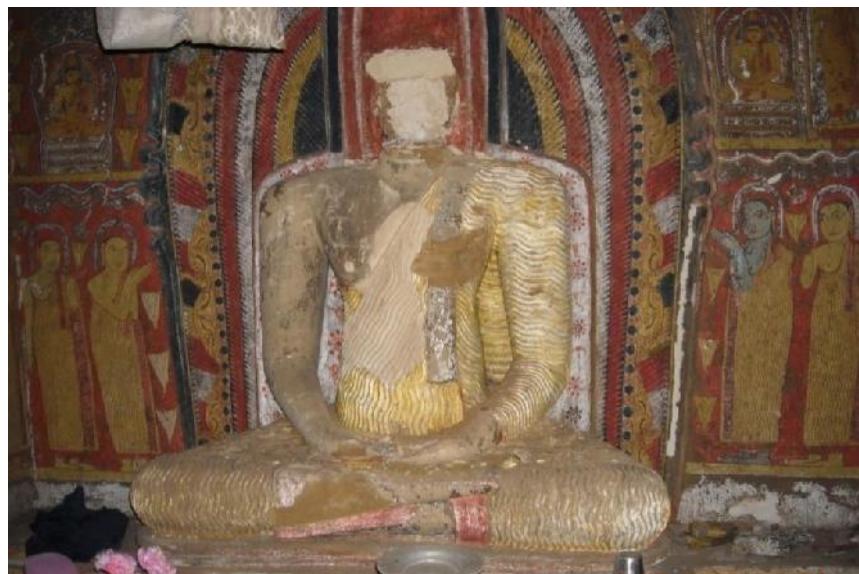
නිධන් සොරත් විසින් විනාග කර ඇති බුදු පිළිමයක්

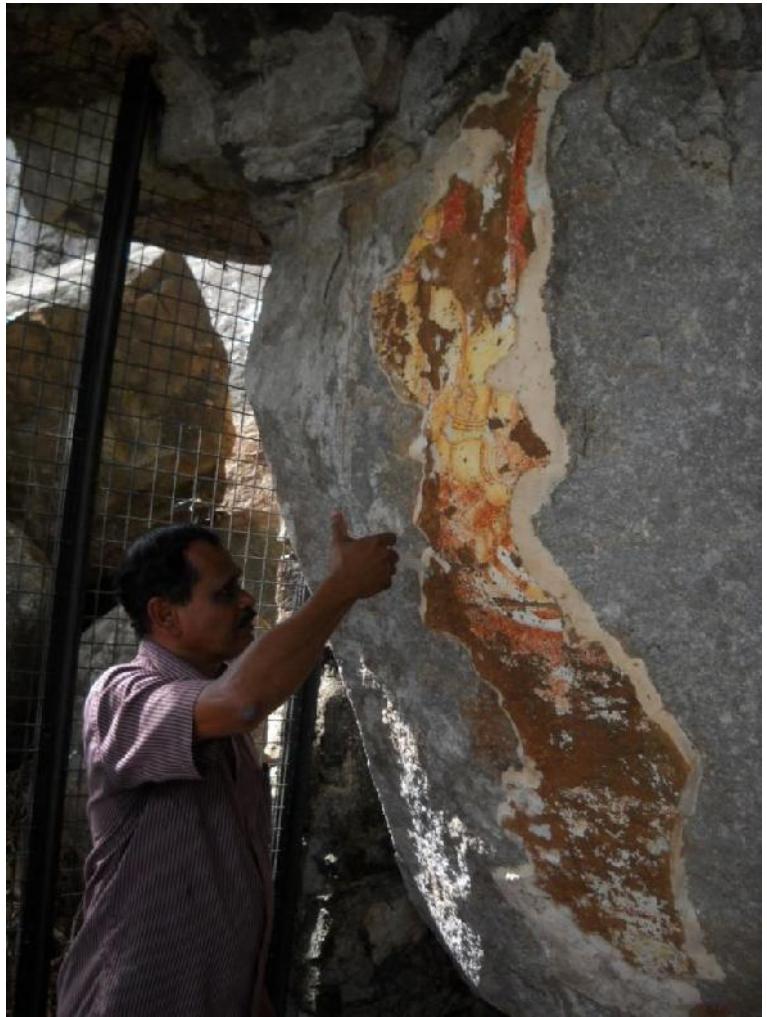
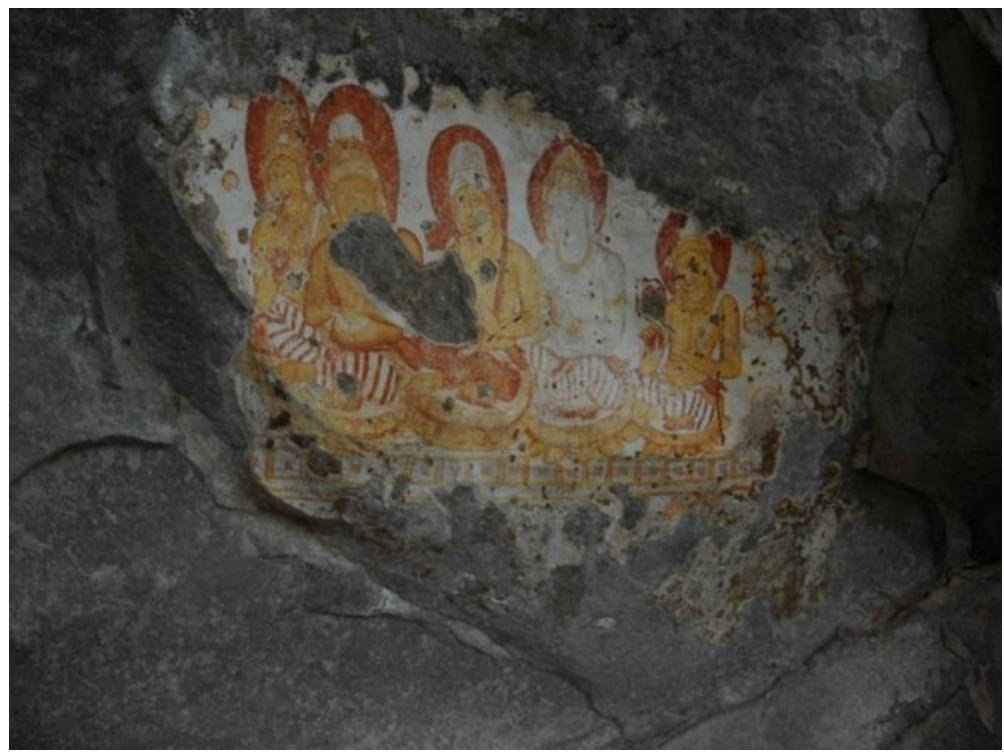
දැමුලාගලට ආසන්නව පිහිටි කුඩා කදුගැටයක් මත වූ ලෙනක් තුළ ගේෂ වී ඇති දේවරුප පෙළක් නිරුපිත සිතුවම් කොටස අනුරාධපුර අවධියේ අවසාන භාගයට හෝ පොලාන්තරුව අවධිය නියෝජනය කරන බව විද්‍යාත්‍යාචනීය පිළිගැනීමයි. එරම්ණියා ගොතාගෙන පද්මාස්ථානය මත හිද සිටින මෙම දෙවිරුපවල මකුයා තිව්‍ය පිළිමගේ දෙවිරුපවල මකුයායට බොහෝ දුරට සමාන ය. මෙම සිතුවම් ද කිහිප වරක් පුරාවිද්‍යා දෙපාර්තමේන්තුව මගින් සංරක්ෂණයට භාජනය කර තිබේ. නමුත් නැවතත් බදාම ස්ථිරයේ කොටස් ගිලිහි යාම, කෘෂිත්‍යෙන් භානි හා කුඩා ගෙවල් හා මකුල් දැල් බැඳීම නිසා සංරක්ෂණය කළ යුතු තත්ත්වයට පත්ව තිබේ.

මෙම අනුව 2010 වසර තුළ දී බදාම සහ සිතුවම් කොටස් රසායනිකව තහවුරු කොට කෘෂි භානි වැළැක්වීම සඳහා කෘෂිනාශක යෙදීම සිදු කරන ලදී.

පුල්ලිගොඩ සිතුවම් : රසායන ද්‍රව්‍ය එන්නත් කර තහවුරු කරමින්

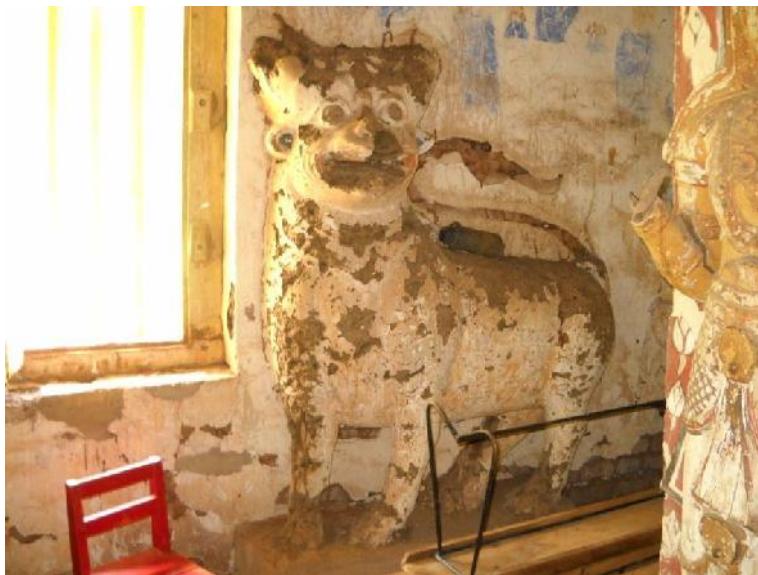
මෙම විහාරය මොණරාගල දිස්ත්‍රික්කයේ සියලුම්බුව ප්‍රාදේශීය කොට්ඨාසය තුළ පිහිටා ඇත. මැටි, වැලි හා සක්කගල් උපයෝගී කරගෙන ඉදිකොට ඇති මෙහි විහාර මන්දිරය ඇතුළු මාලය හා පිටත මාලය වශයෙන් කොටස් දෙකකින් යුත්ත වේ. මෙහි මහනුවර සම්ප්‍රදායට අයත් සිතුවම් හා මූර්ති නිර්මාණය කර ඇත.

සංරක්ෂණයට පෙර

මෙහි සියලු සිතුවම් හා මූර්ති මත බැඳී තිබුණු මකුලිදැල්, වේ දළ සහ වෙනත් අපද්‍රව්‍ය යාන්ත්‍රික කුම මගින් ඉවත් කිරීම ප්‍රථමයෙන් ම සිදු කරන ලදී. සියලු ම මූර්තිවල බදාමය කැඩී බිඳී ගිය ස්ථාන පැරණි බදාමයට සරිලන සේ පුෂ්ප මැටි සිහින් ප්‍රාණ හා බන්ධන මාධ්‍යයක් මිශ්‍රකොට තනාගත් බදාමයක් මහින් පිරවීමෙන් තහවුරු කරන ලදී. බොල් වූ ස්ථාන ගක්තිමත් කිරීම සඳහා රසායන ද්‍රව්‍ය සිරින්ඡර මාරුගයෙන් එන්නත් කිරීම ද වේයන් මරදනය සඳහා කෘෂිකාගක යෙදීම ද මෙහි සිදු කරන ලද සෙසු සංරක්ෂණ කාර්යයන් වේ.

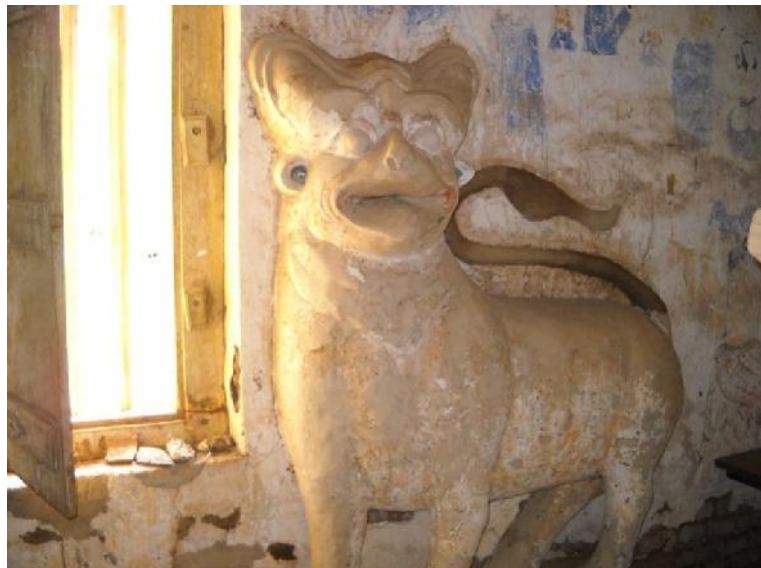
සංරක්ෂණයට පසු

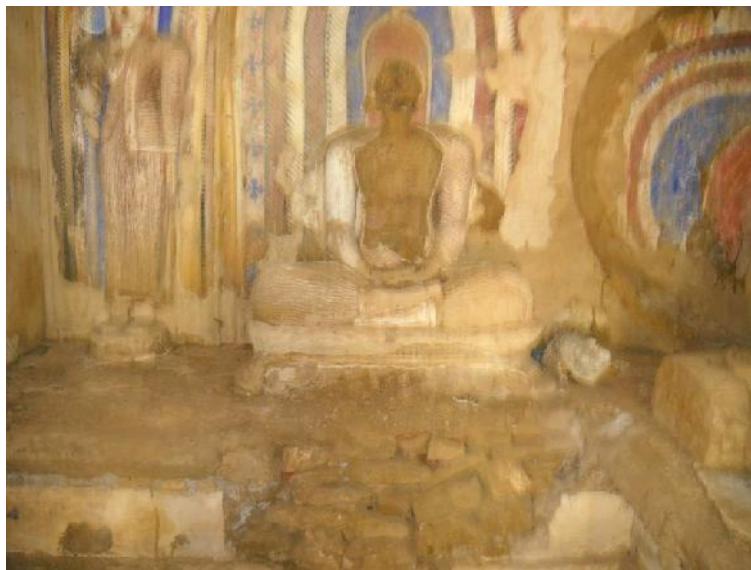
නිධන් සොරුන්ගේ ග්‍රහණයට ලක් වූ සමාධී බුදු පිළිමයක්

මෙම විහාරයේ මූර්ති නිධන් සොරුන්ගේ ග්‍රහණයට හසුවීම නිසා විනාශ කර දමා තිබිණ. ප්‍රථමයෙන් ම එම කැඩුණු බැඩුණු ස්ථාන සුදුසු බදාමයකින් පුරවා කැඩී ගිය කැබලි එක්රස් කොට එම කැබලි මූර්ති මතට තැවත සම්බන්ධ කරනු ලැබේ ය. එසේ ම ආධාරකයේ පිහිටිම සිදුව තිබූ ස්ථානවලට රසායන ද්‍රව්‍ය එන්නත් කොට තහවුරු කරන ලදී. සිතුවම් ස්ථරය මත තිබූ අපද්‍රව්‍ය ඉවත් කිරීම ද වේයන් මරදනය සඳහා කෘෂිකාගක යෙදීම ද මෙහි සිදු කරන ලද සෙසු සංරක්ෂණ කාර්යයන් වේ.

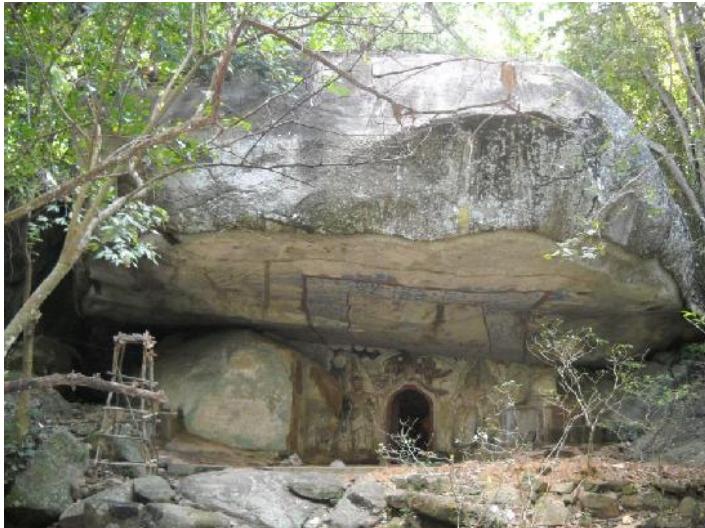
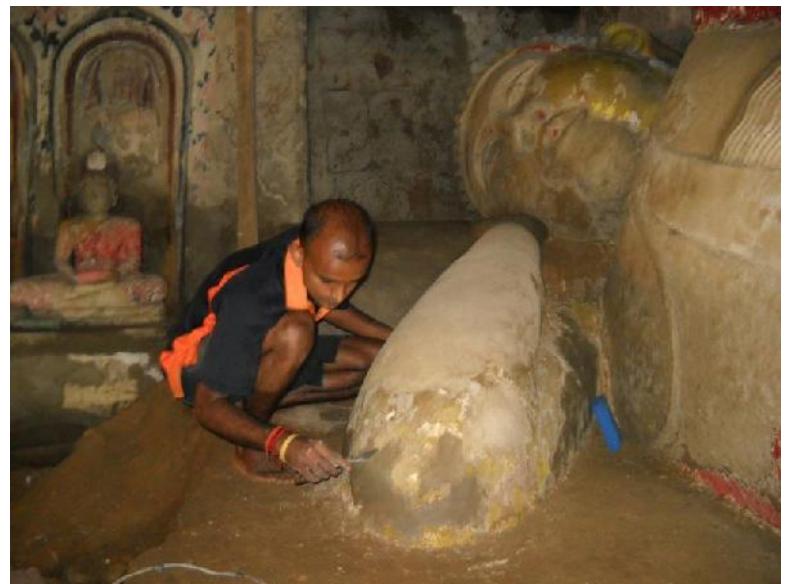
මෙම ලෙන් විභාරයේ ඇති සියලු ම මූර්ති නිධන් සොරුන්ගේ ග්‍රහණයට හසුවේම නිසා විනාශයට පත්වේ ඇත. මෙහි සිතුවම් අතරින් සුලබව දක්නට ඇත්තේ වියන් සිතුවම් වේ. මෙම සිතුවම් ස්ථිරයේ කොටස විභාල වශයෙන් ගැලවී ඉවත් වී ඇති අතර විභාල වශයෙන් අපද්‍රව්‍ය තැන්පත්වීම ද වර්ණ ස්ථිරයේ පතුරු ගිලිහි යාම ද සිදු වෙමින් පවතී. එමෙන් ම කුඩා ගෙවල් සහ ව්‍යුහන් ලැයිම මගින් ද සිතුවම්වලට හා මූර්තිවලට හානි පැමිණේ. වර්ෂාව සහිත කාලවල දී ආධාරකයට යටින් ජලය ගලායාම හා උල්පත් පැන නැගීම නිසා ආධාරකයේ විභාල කොටසකට හානි පැමිණී ඇති අතර වර්ණ ස්ථිරය මත ඇල්ලී වර්ධනය ද සිදු වේ.

ප්‍රධාන සැතපෙන පිළිමය, ආසනය, ආධාරකය, දෙපස සිංහරුප, දොරටුපාල රුප සහ පිටත ආධාරකයේ බදාමයට පුරවා තහවුරු කිරීම මෙම වසර තුළ දී සිදු කරනු ලැබේය. 2009 වසරේදී ප්‍රධාන සැතපෙන පිළිමය විනාශ වී ගිය විශාල කොටසක් තහවුරු කර තිබේ. එසේ ම වර්ණ සේරිරයේ තහවුරු කිරීමේ කටයුතු ද සිදු කරන ලදී. ලෙනට ඉහළින් වැසි ජලය ගලාගෙන ඒම වැළැක්වීම සඳහා ලෙනට ඉහළින් කොන්ක්ටිච් බැමුමක් බැඳීම සිදු කරන ලදී. අවසාන වගයෙන් වෙයන් මරදනය සඳහා කෘමිනාගක යොදනු ලැබේය. මෙහි සිතුවම් සහ මූර්ති සංරක්ෂණ කටයුතු තවමත් විශාල ප්‍රමාණයක් ඉදිරි වසර තුළ දී සිදු කිරීම අවශ්‍ය වේ.

සංරක්ෂණය කරන අතරතුර

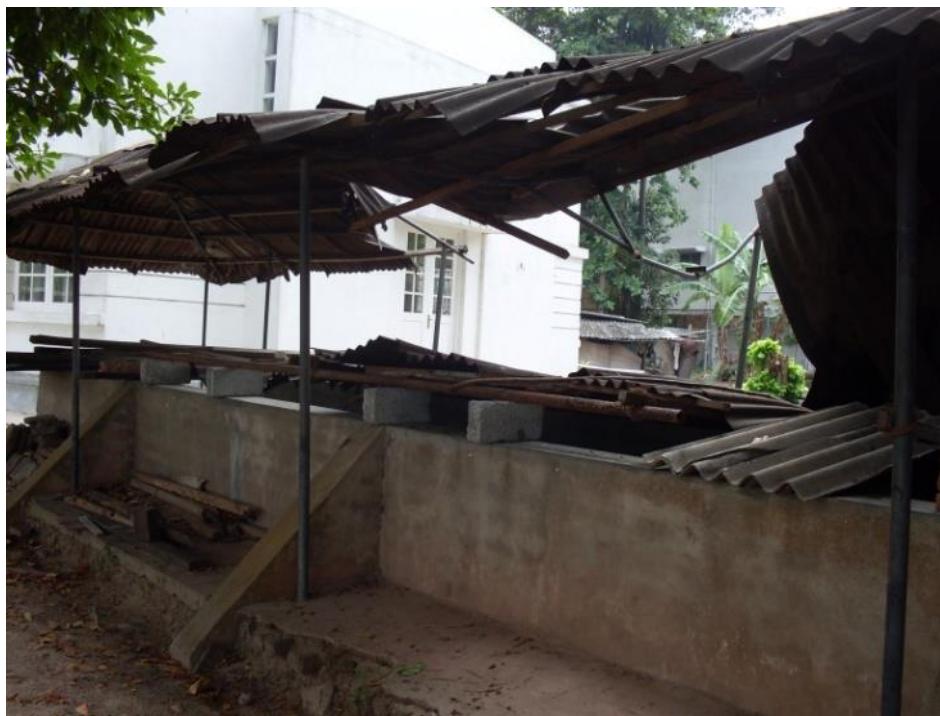
අත්තනගල්ල පාරුව බහා ඇති ටැංකියේ වහළ අඛණ්ඩ තිබූ අයුරු

අත්තනගල්ල ඔයෙන් 1998 වසරේද හමු වූ මෙම පාරුව ජාතික කොළඹකාගාරයේ ජල ටැංකියක් තුළ බහා තිබූ අතර 2008 වසරේද සංරක්ෂණ කටයුතු ආරම්භ කරන ලදී. මේ පිළිබඳ විස්තර 2008 වසර පාලන වාර්තාවෙහි සඳහන් වේ. මුළු සංරක්ෂණයෙන් පසු නිරතුරුව දැවැයෙහි තෙතමනය හා වියලිමේ දී හැකිලෙන ප්‍රතිශතය මිණුම්ගත කරමින් පසුවිපරම් කටයුතු සිදු කරනු ලැබේය. මෙම පාරුව තාවකාලිකව තැන්පත් කර තිබූ ටැංකියට ඉහළින් වූ වහළයේ තහඩු අඛණ්ඩ පැවතීම නිසා ටැංකිය තුළය ජලය කාන්දු වී තිබූ අතර සංරක්ෂණය සඳහා යොදා තිබුණු දැව කුඩා විසින් යාම නිසා පාරුව තැනින් තැන තිරාවරණය වී පැවතිණ. මෙම වසරේද හැකි නැවතත් සම්පූර්ණයෙන් ම පාරුව වැසෙනතුරු වියලන ලද දැව කුඩා යොදා තවදුරටත් වියලිමට ලක් කෙරිණ.

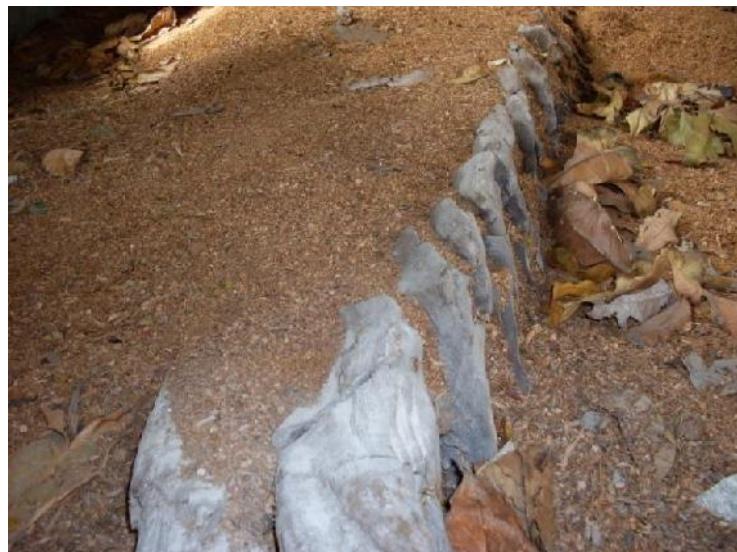
දැව කුඩා විසින් පාරුව නිරාවරණය වී ඇති අපුරු

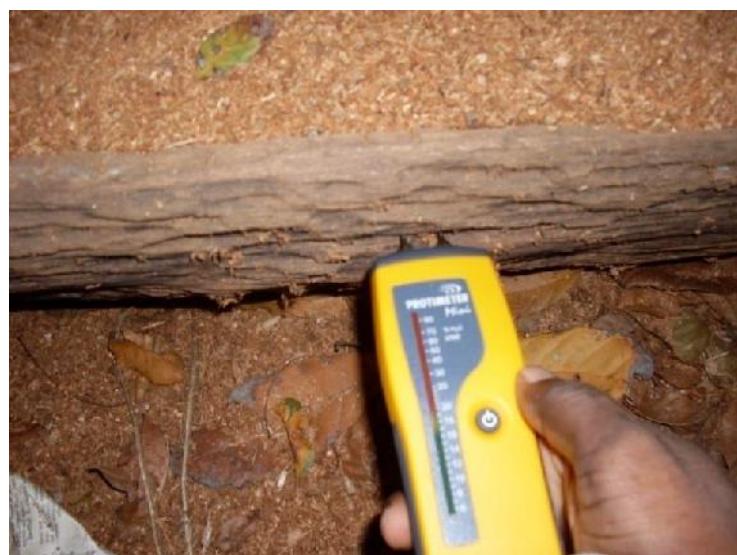
දැවයට උරාගෙන ඇති තෙතමනයේ ප්‍රතිශතය පරික්ෂා කරමින්

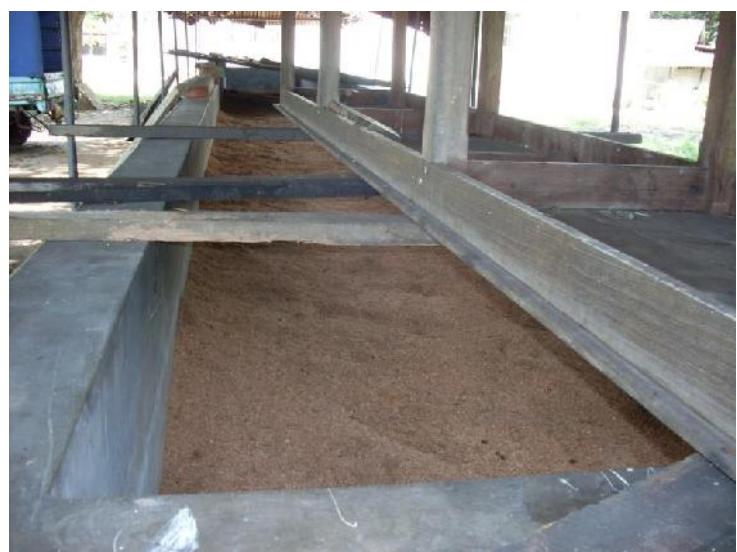
දැව කුඩා යෙදීමෙන් අනතුරුව

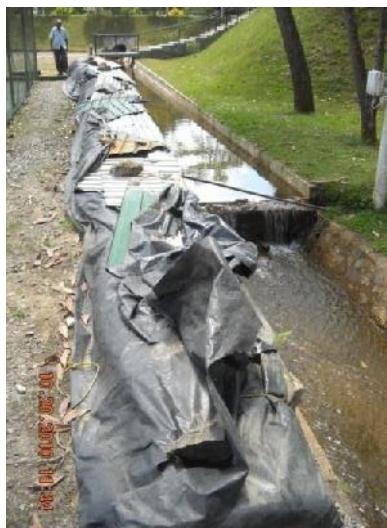
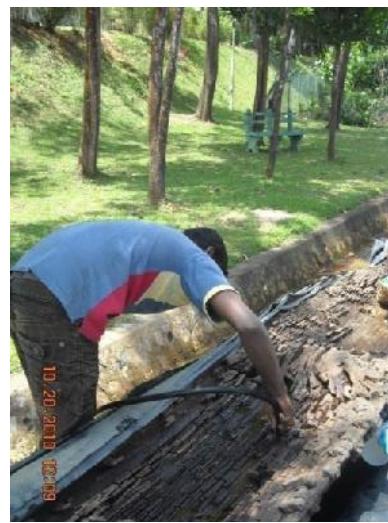
1992 වසරේ දී කළතර දිස්ත්‍රික්කයේ පාලින්දනුවර ලත්පැදුර පුදේශයේ ඇලකින් හමු වූ පැරණි දැව පාරුවෙහි සංරක්ෂණ කටයුතු 2008 වසරෙහි දී ආරම්භ කරන ලදී. ඉන් අනතුරුව මෙහි තත්ත්වය පසුවිපරම කරමින් පවත්වාගෙන එනු ලැබේය. 2010 වසරෙහි ඔක්තෝබර් මස මෙය නිරීක්ෂණය කිරීමේ දී පාරුවට යොදා තිබූ ආවරණය අතරින් එක්රේස්ල විසින් වැසි ජලය ඉවත් කිරීමට සිදු විය. ස්ථොන්ප් භාවිතයෙන් වැසි ජලය ඉවත් කොට එක්රේස් වී තිබුණු වියලි ගාකපතු ආදිය ද ඉවත් කොට පිරිසිදු කරන ලදී. පුදරුන කුටියක් සකස් කර එම පාරුව මහතා පුදරුනය සඳහා යොමු කරනතුරු එයට නව ආවරණයක් යොදනු ලැබේ ය. මෙම පාරුව කුකුලේගත යුධෙහුම්දා සාමසාධක නිවාඩු නිකේතනයේ (Laya Leisure - Kukuleganga) තැන්පත් කර ඇත.

පාරැවට යොදා තිබූ ආවරණය ලිහිල් වී ඇති ආකාරය

පාරැවට එක්රස් වී තිබූ ජලය ඉවත් කරමින්

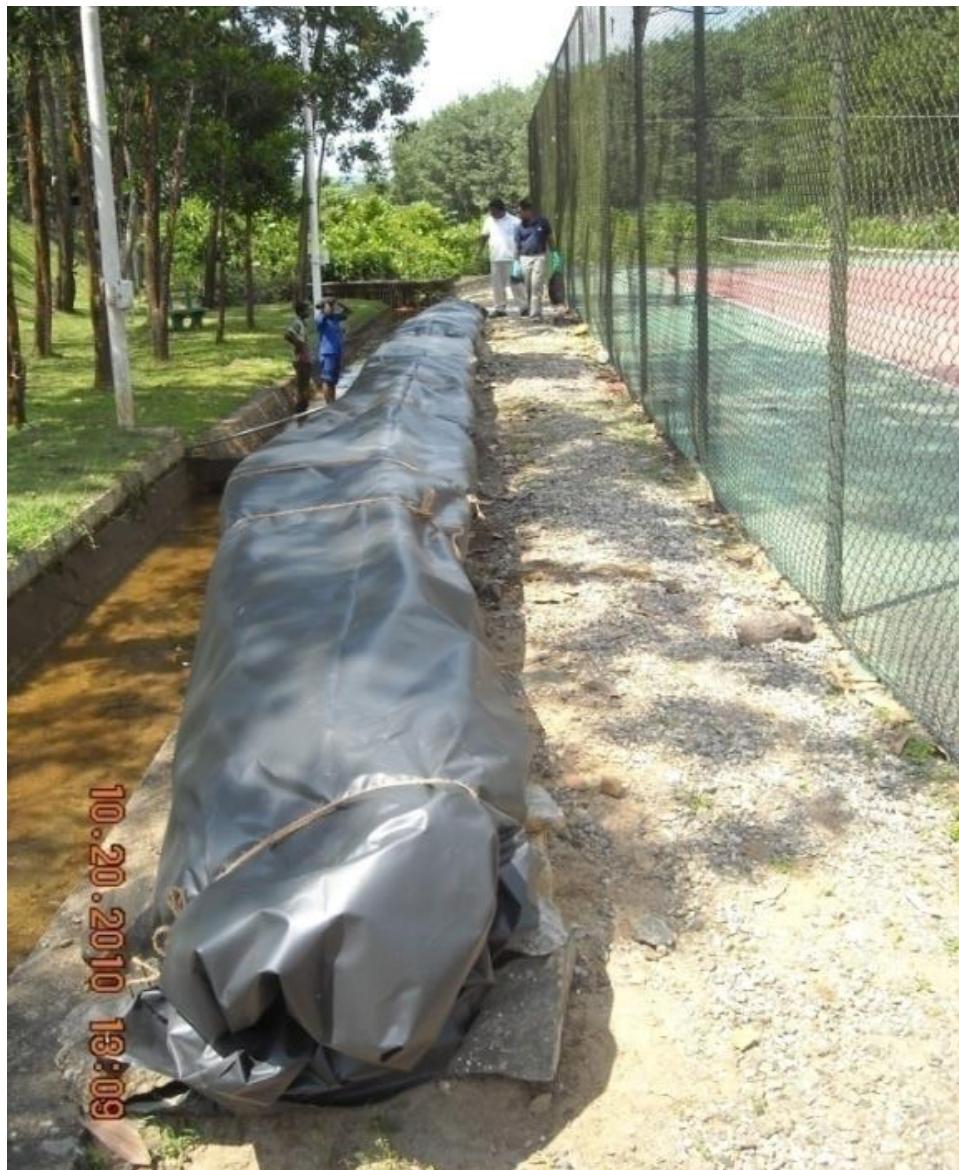
නව ආවරණයක් යෙදීමෙන් අනතුරුව

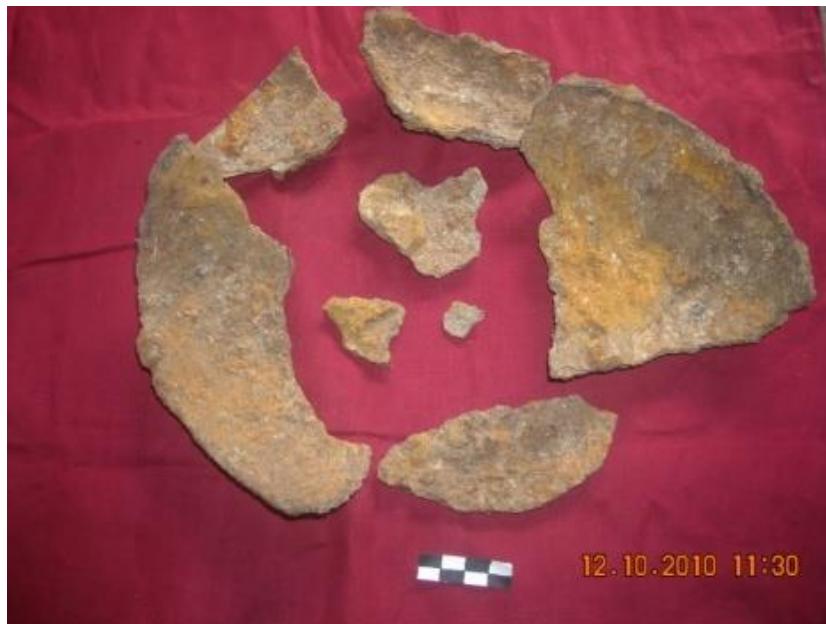
කැබලිවලට වෙන් වී තිබුණු යකඩ පාත්‍රය

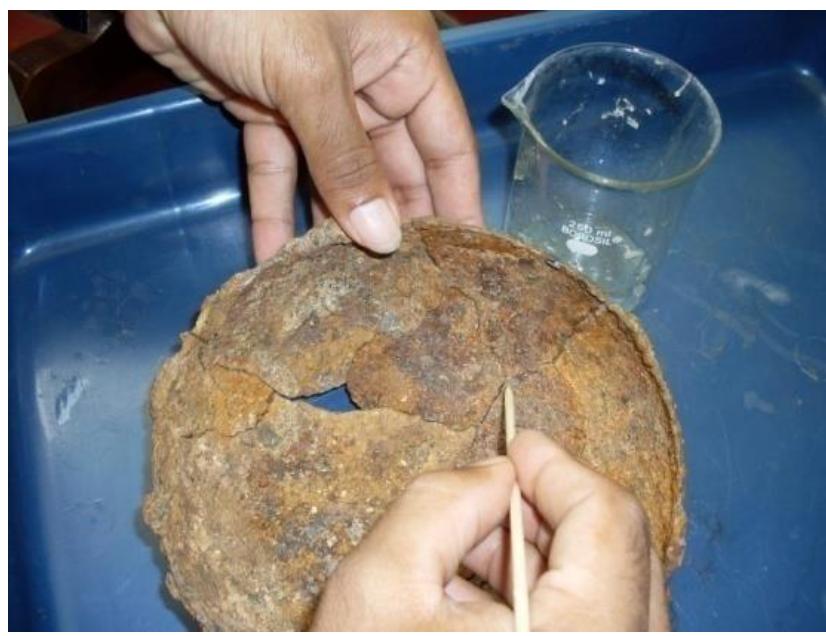
සංරක්ෂණයෙන් අනතුරුව

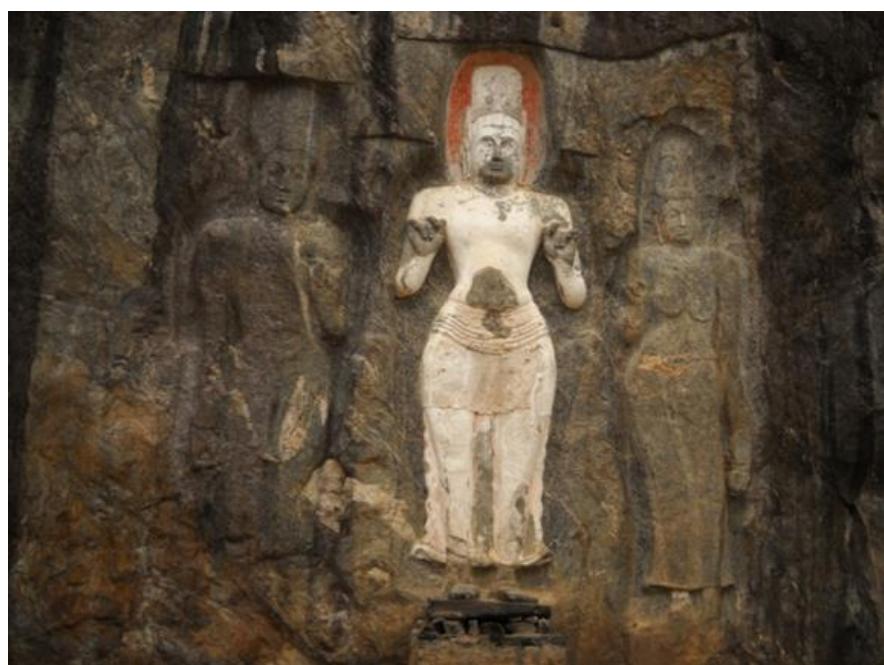
මොණරාගල දිස්ත්‍රික්කයේ වැල්ලවාය ප්‍රාදේශීය ලේකම් කොට්ඨාසයෙහි අඩි 60 ක් පමණ උස් වූ ගල්පරයක අර්ධ උන්නතාකාර ගෙළඹමය ප්‍රතිමා 7 ක් සංරක්ෂණයට හාජනය කරනු ලැබේ ය. මැද අඩි 51 ක් පමණ උසැති හිටි බුද්ධ ප්‍රතිමාවකි. මෙහි ආසනයේ උස අඩි 6 ක් පමණ වේ. මෙම පිළිමය ගෙළන් අර්ධ උන්නතව නෙළිමෙන් අනතුරුව ම්. ම්. 5 ක් පමණ සනකමින් යුතු බදාම ස්ථිරයක් යොදා මතුපිට වර්ණ ගත්වා තිබූ බව දැනට ගේජ්ව ඇති බදාම සහ වර්ණ කොටස් සාක්ෂි දරයි. බුද්ධ ප්‍රතිමාවට දෙපසින් තවත් අර්ධ උන්නත ප්‍රතිමා තුන බැඟින් නෙලා ඇත. මේ අතරින් දකුණුපසින් ඇති අවලෝකිතෙක්වර බෝධිසත්ත්ව රුපයේ බදාම ස්ථිරයේ කොටස් විශාල ව්‍යෙනයන් ගේජ වී පවතී.

ඛුදුරුවගල බෝධිසත්ත්ව ප්‍රතිමා

මෙම පිළිම සංරක්ෂණ කාර්යාලයේ ප්‍රථම අධිකර වගයෙන් පිළිම මතුපිට වූ මකුල් දැල්, කුඩල් ගෙවල් කුඩා ගලු උපකරණ මාර්ගයෙන් ඉවත් කිරීම සිදු කරන ලදී. පිළිම මත වැඩි තිබු ඇල්ගි හා වෙනත් අපද්‍රව්‍යයන් ද රසායන ද්‍රව්‍ය භාවිතයෙන් ඉවත් කෙරිණ. අනතුරුව බදාම ස්ථිරයේ ගිලිහි යම්න් පැවති කොටස් පොයින්ට කිරීම හා සුදුසු බදාමයෙන් පිරවීම ද සිදු කෙරිණ. අවසාන වගයෙන් දුර්වල වෙමින් පැවති බදාම ස්ථිරය සඳහා ආරක්ෂිත ආලේපයක් ගල්වනු ලැබේය.

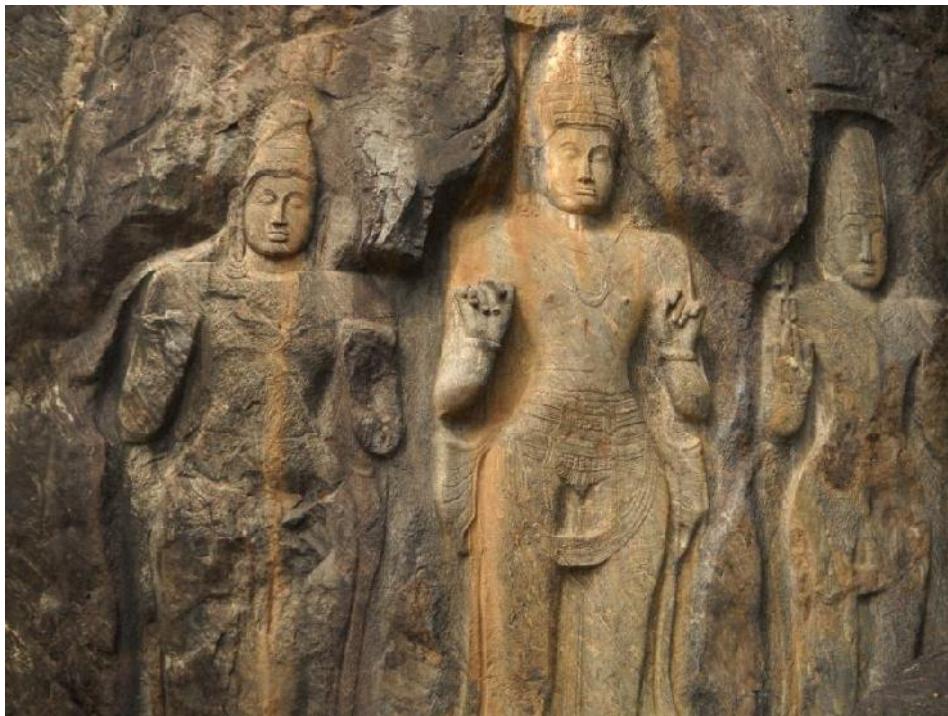
බුදුරුවගල බේඛිසන්ව ප්‍රතිමා

මැද ඇති ප්‍රධාන හිටි බුද්ධ ප්‍රතිමාවේ ඉහළ අත්වල හා දෙපස විශාල වශයෙන් ඇල්ලි, කුඩල් ගෙවල් හා වෙනත් අපද්‍රව්‍ය දැකිය හැකි විය. හිටි බුද්ධ ප්‍රතිමාවේ දැනට ඉතිරිව ඇති බදාම ස්ථීරයේ කොටස් ද තැනින් තැන ගිලිහි යමින් පැවතුණි. වම්පස ඇති පිළිමවලින් මංුෂ හි බේඛතුන්ගේ යැයි සැලකෙන පිළිමයේ විශාල වශයෙන් ඇල්ලි වර්ධනය වී තිබූණ. බුද්ධ ප්‍රතිමාවට දකුණුපසින් ඇති සුදන කුමරුගේ යැයි සැලකන පිළිමයේ ද මතුපිට හරි අඩක් පමණ ඇල්ලි වැඩි ඇත.

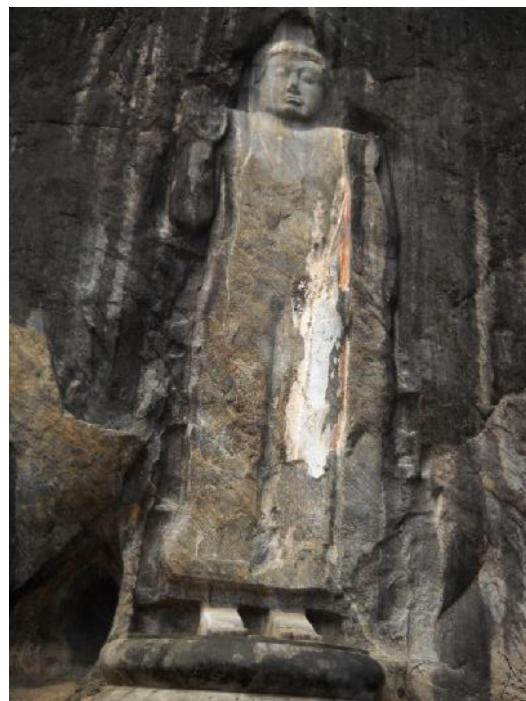
බුදුරුවගල බුද්ධ ප්‍රතිමාව

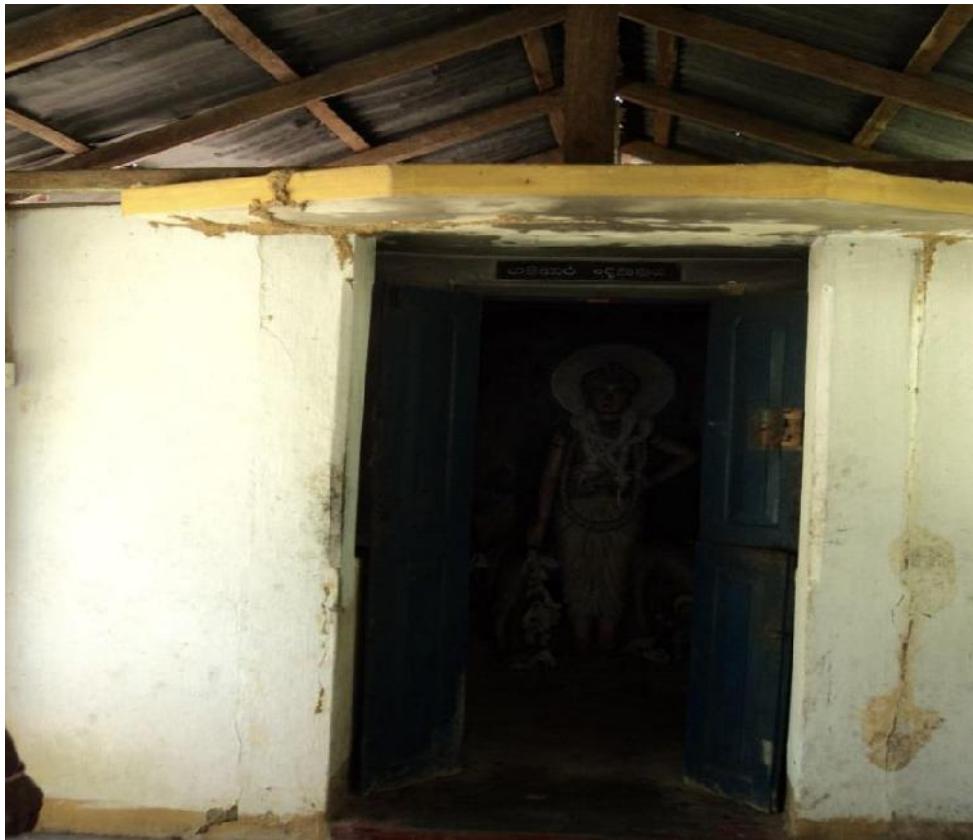
වාද්‍යාව මහිගර්ජනාරාමය පිළිසකර කිරීමට පෙර

දේවාලය ඉදිරියේ වූ මණ්ඩපයේ සෙවිල්ල සකස් කළ අතර ගෙබිම ද ගබාල් අතුරා සිමෙන්ති බදින ලදී. දැව කණු වාර්නිඡ් ආලේප කිරීම ද සිදු කරන ලදී. පැරණි පිළිමගෙයි සිතුවම් සහිත සිවිල්ම වැහි ජලය කාන්දු වීම නිසා දිරාපත් වූ කොටස් සකස් කළ අතර වහලයේ උඩ ද නැවත සකසන ලදී.

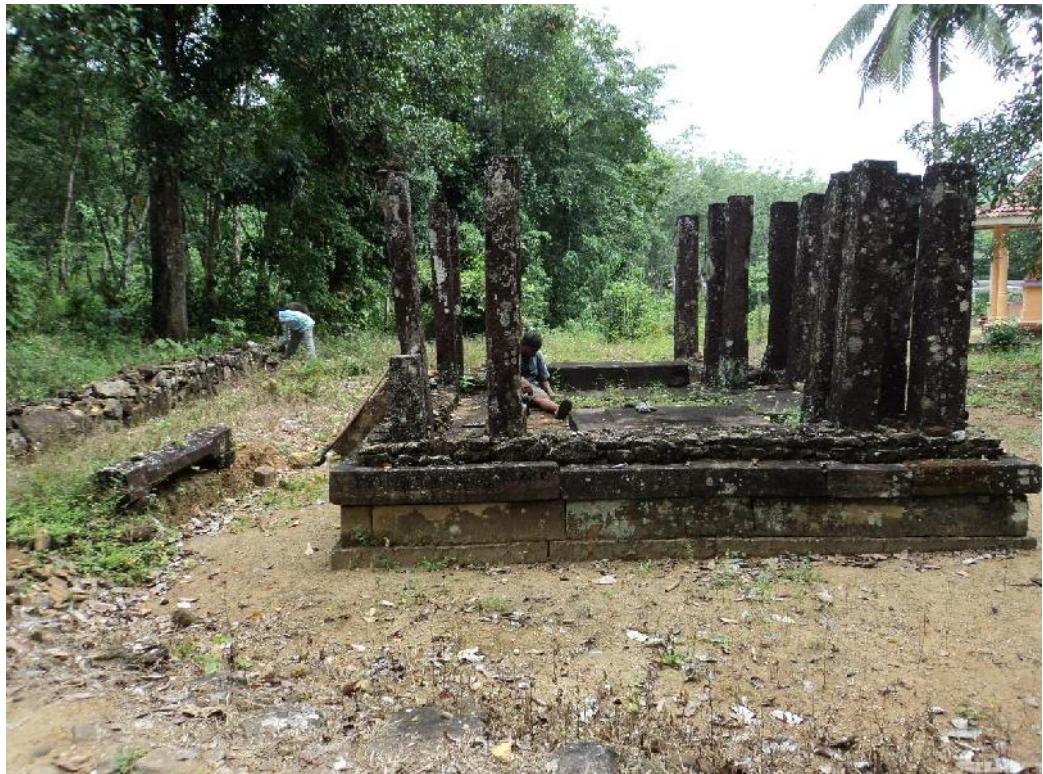
ගන්ඩඩ පැරණි නටබුන් ගොඩනැගිල්ල

කළුතර දිස්ත්‍රික්කයේ මදුරාවල ප්‍රාදේශීය ලේකම් කොට්ඨාසයට අයත් ගන්ඩඩ පැරණි නටබුන් වල වැවී තිබූ කැලය ඉවත් කරන ලදී.

දේවාල ගොඩනැගිල්ල, මාලිගා ගොඩනැගිල්ල පැරණි ගල්වැට ආදී ස්ථානවල ද මතු වූ කැලය ගලවා ඉවත් කරන ලදී. මාලිගාවට පිවිසුම මාර්ගයේ අධික ලෙස වැවී තිබූ කැලය ඉවත් කරන ලදී.

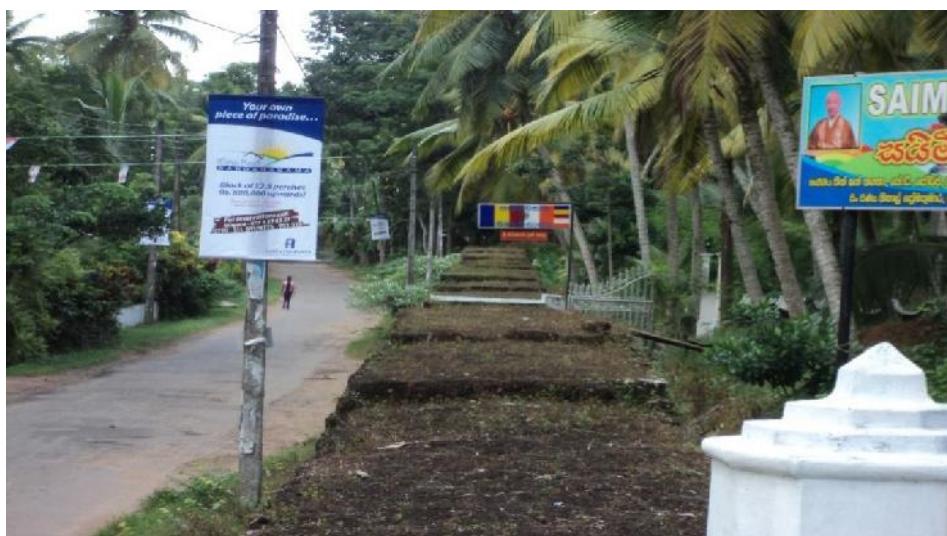
පතහවත්ත ප්‍රාකාර බැමීම

බස්නාහිර පළාතේ කළුතර දිස්ත්‍රික්කයේ බණ්ඩාරගම ප්‍රාදේශීය ලේකම් කොට්ඨාසයට අයත් මෙම ස්ථානය වටා ප්‍රාකාරය මතුපිට දෙපස සහ බැමීමේ ඇතුළත තුමිය අඩ් 06ක් පළලට සුද්ධ කරන ලදී. ඊට අමතර ව ප්‍රාකාරය වටා කැලය විසි ගසා ඇතුළත බැමීමේ කැලය පිරිසිදු කරන ලදී.

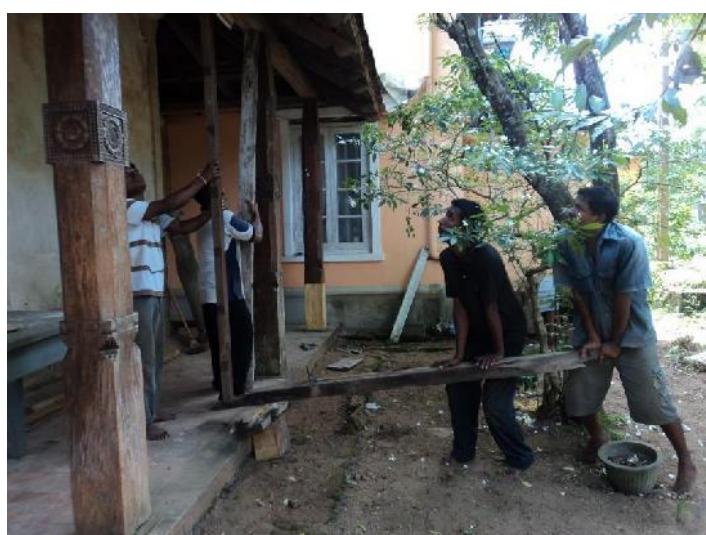
මෙහි දී වට බරාදය සඳහා යොදා තිබූ කණුවලින් දෙවන, තෙවන සහ සිව්වන වශයෙන් ඇති කැටයම් සහිත කණු දිරාපත්ව තිබුණි. එම ස්ථානවලට දැව කොටස් සහ කෙමිනික්ස් ගම් ආධාර කරගෙන නැවත පුරවන ලදී. මෙහි දී කණුවල තිබූ සියලු ම අඩුපාඩු සකස් කළ අතර වාර්තිෂ් කිරීම ද සිදු කරන ලදී.

පුලිනතලාරාමයේ විහාරගෙය අලුත්වැඩියා කිරීම

විහාර ගෘහයෙහි තිබූ පැරණි දොර වෙනුවට වියන් දෙකේ දොරක් සවි කරන ලදී. කොස් දැවයෙන් මෙය නිම වූ අතර පිත්තල සරනේරු යොදා පැරණි උඩවස්සට සවි කරන ලදී. පෙර දී යොදා තිබූ වැහි පිහිල්ල ඉවත් කර ගිනිසපු ලැලී අදිය යොදා වැහි පිහිලි රඳවනය සකස් කරන ලදී. ඒ මත අමානේ තහඩුවලින් නිමවූ වැහි පිහිල්ල යොදන ලදී. වහලයේ අකුමත්ව තිබූ උඩ සකසා බේදුණු උඩ වෙනුවෙන් අලුත් උඩ යොදා වහලය නිමවන ලදී.

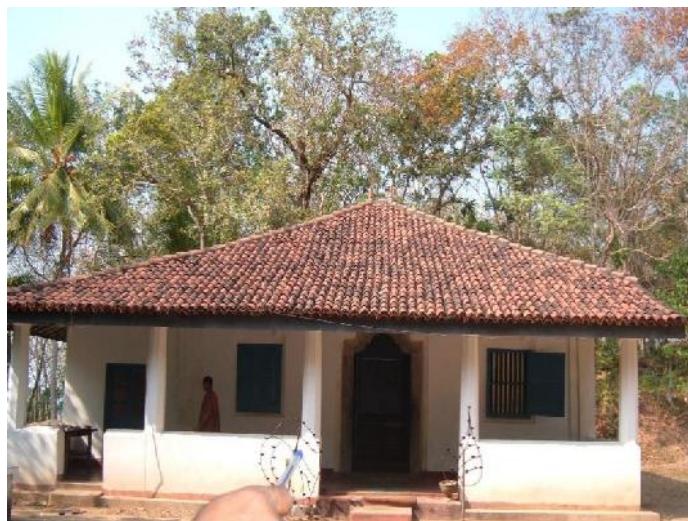
බස්නාහිර පළාතේ කඩතර දිස්ත්‍රික්කයේ පිහිටි මෙම ස්ථානය 1848 දී පමණ ඉදිවුවක් ලෙස මෙය සැලකේ. මෙහි ආචාර ගඟය මැටි බිත්තිවලින් නිමවා වැළි කපරාදු කර තුළු ආලේප සහිත වන අතර සිංහල උඩ සෙවිලි කර ඉදිරි වට බරාදය සහිත ව ඉදිකර ඇත.

මෙම විහාර ගඟයෙහි දකුණු පස බිත්තියෙහි කඩා වැට්ටිම නිසා වහලය පහත වී කොටසක් කඩා වැට්ටි තිබුණි. මෙහි දී වහලයට ආධාරක මුක්කු ගසා කැඩිගිය බිත්ති කොටස ඉවත් කර මැටි බදාමය සකසා ගෙන බිත්තිය පැවති ආකාරයට සකස් කරන ලදී. බිඳුණු උඩ මාරු කිරීම වර්ග අඩි 400ක පමණ සිදු කළ අතර කැඩිතු ජනෙල් නැවත සවි කර බිත්ති සකස් කරන ලදී. තවද කැඩිතු මැටි කපරාදුව සිදු කර තුළු ආලේප කර තබන්තු වැඩ නිමවන ලදී.

ගොරකාන කන්දේ විහාරයෙහි ආචාර ගෙය

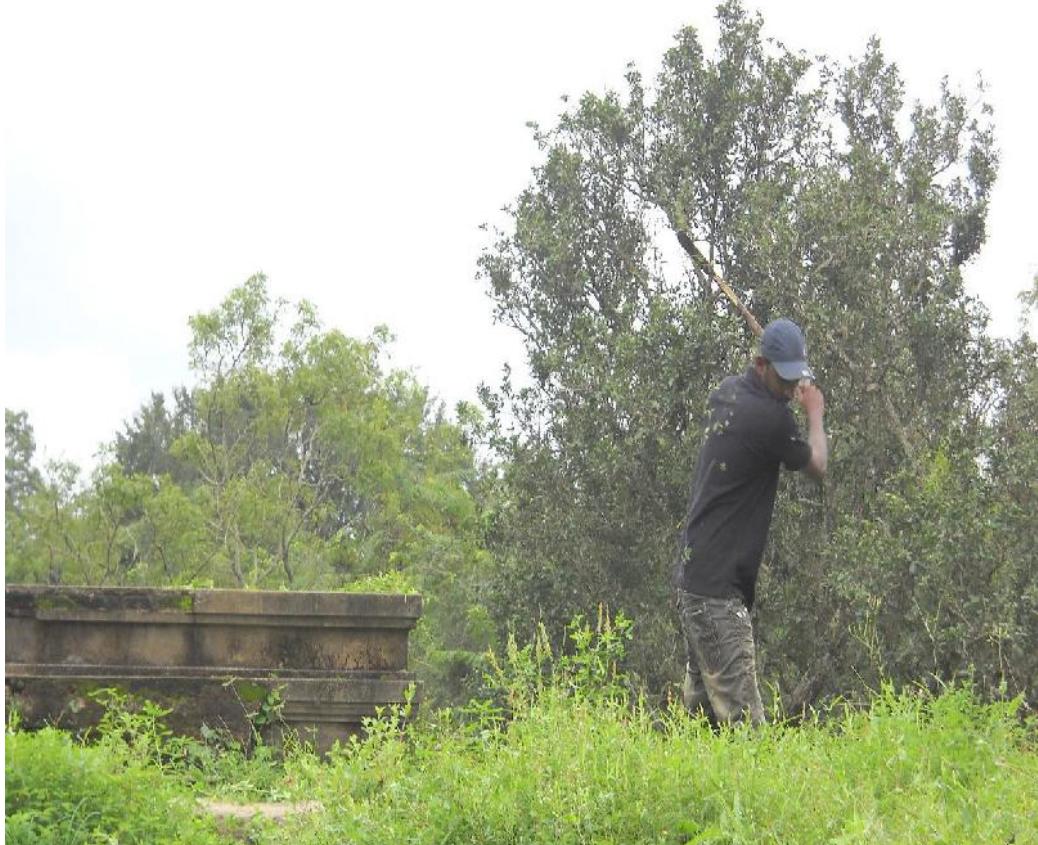
තොළවිල පුරාවිද්‍යා ස්ථානයෙහි විසි ගැසීම

මෙහි විසි ගැසීම, කැලය කැපීම, ස්මාරක මත පැලැටී ඉවත් කිරීම සහ අපද්‍රව්‍ය ඉවත් කිරීම සිදුකරන ලදී.

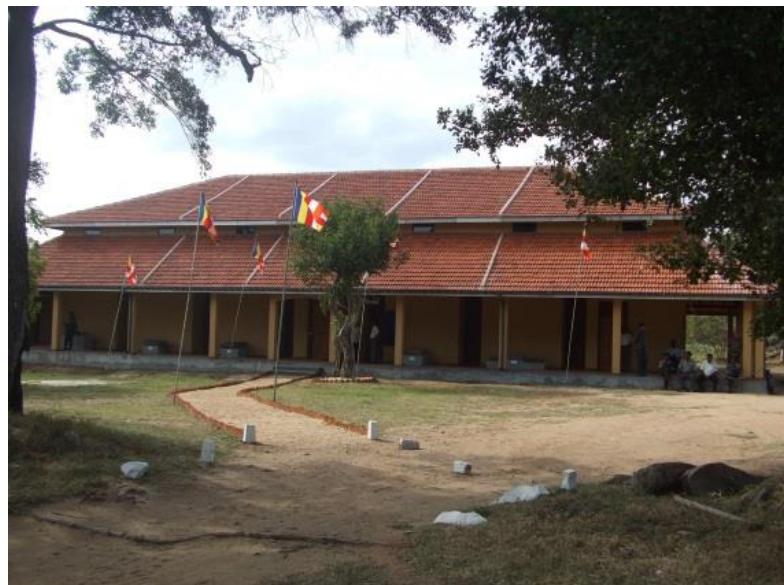
සේරුවිල කොතුකාගාරයේ වහළය අංශ්‍යාච්‍යා කිරීම.

සේරුවිල කොතුකාගාරයේ දොරවල් සඳහා දොරගුණ දැමීම හා ජායාරූප පුවරු සකස් කර මුදුණය කරන ලදී.
