2016 වර්ෂය සඳහා
පුරාවිද්‍යා අධ්‍යක්ෂ ජනරාල්ගේ පාලන වාර්තාව

2016 වර්ෂය සඳහා පුරාවිද්‍යා අධ්‍යක්ෂ ජනරාල්ගේ පාලන වාර්තාව

ආචාර්ය සෙනරත් බණ්ඩාර දිසානායක

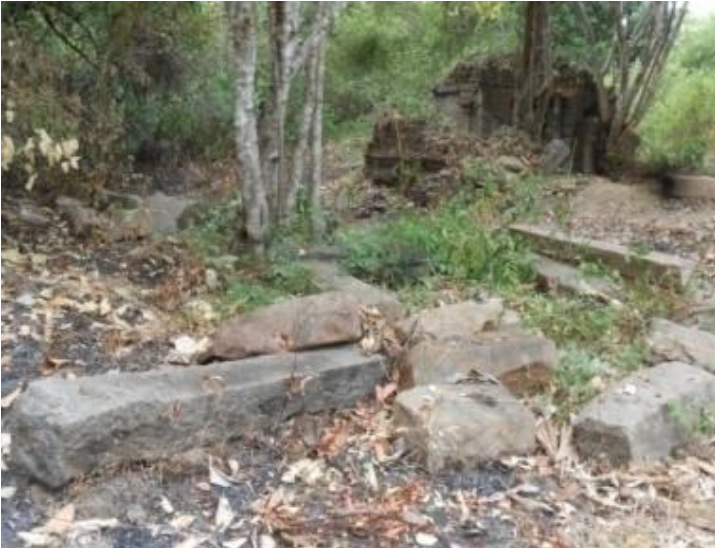
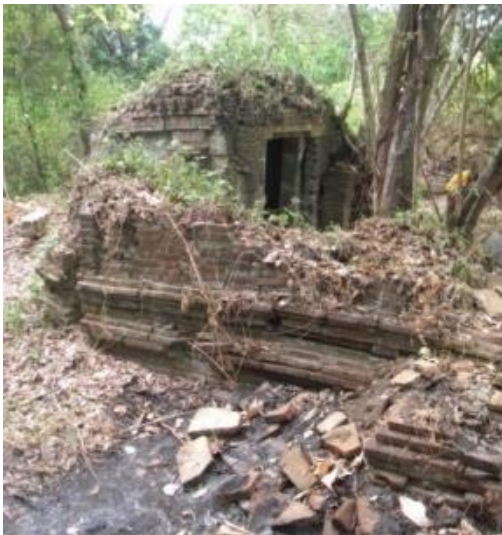
සිරි මංගලපුර ප්‍රදේශයෙන් සොයාගත් ගෙඩිගේ සම්ප්‍රදායේ ප්‍රතිමා ගෘහය

සේරුනුවර මංගල සෑය ප්‍රමුඛ කොටගත් අනුරාධපුර හා පොළොන්නරු යුගයට අයත් බෞද්ධ ආරාමික නටබුන් සහිත ස්ථාන, ප්‍රාග් ඓතිහාසික ස්ථාන හා පූර්ව ඓතිහාසික යුගයට අයත් මෙගලිතික සුසාන සහිත ස්ථාන, ලෙන් ලිපි, පර්වත ලිපි සහිත ස්ථාන කීපයක් මෙම ගවේෂණයෙන් හඳුනා ගැනීමටත් වාර්තාගත කිරීමටත් හැකි විය. සිරි මංගලපුර ප්‍රදේශයෙන් සොයාගත් පොළොන්නරු යුගයට අයත් ගෙඩිගේ සම්ප්‍රදායේ ප්‍රතිමා ගෘහය සුවිශේෂී වාස්තුවිද්‍යාත්මක නිර්මාණයක් වශයෙන් වැදගත් වේ.

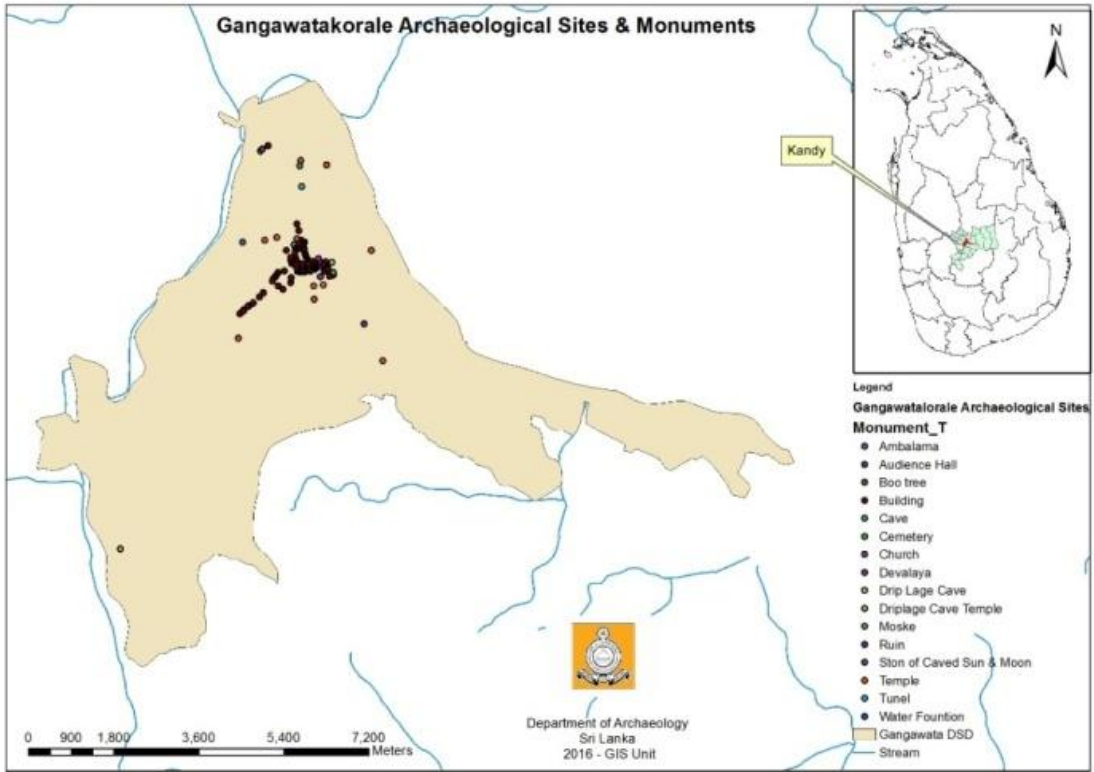
ගඟවටකෝරළයේ පුරාවිද්‍යා ස්ථාන සහ ස්මාරක සිතියම

01. මෙම ඒකකය මගින් 2016 වර්ෂයේ දී පහත සඳහන් ව්‍යාපෘති ක්‍රියාත්මක කරන ලදී. ඒ අනුව මධ්‍යම පළාතේ ගඟවට කෝරළය ප්‍රාදේශීය ලේකම් කොට්ඨාසයේ පුරාවිද්‍යා ආරක්ෂිත ස්මාරක වශයෙන් ගැසට් කර ඇති පුරාවිද්‍යා ස්ථාන හා ස්මාරකයන්හි භූගෝලීය සිතියම සකස් කරන ලදී.
02. ලෝක උරුම නගරයක් වන මහනුවර නගරයේ යාර 400 නියෝගය පනවා ඇති පුරාවිද්‍යා ස්මාරක සඳහා යාර 400 නියෝග සලකුණු කළ සිතියම සකස් කිරීම.
03. මහනුවර දිස්ත්‍රික්කයට අයත් නඩත්තු කලාප දැක්වෙන සිතියම සකස් කිරීම යන ව්‍යාපෘතීන් මෙම වර්ෂය තුළ ක්‍රියාත්මක කරන ලදී.

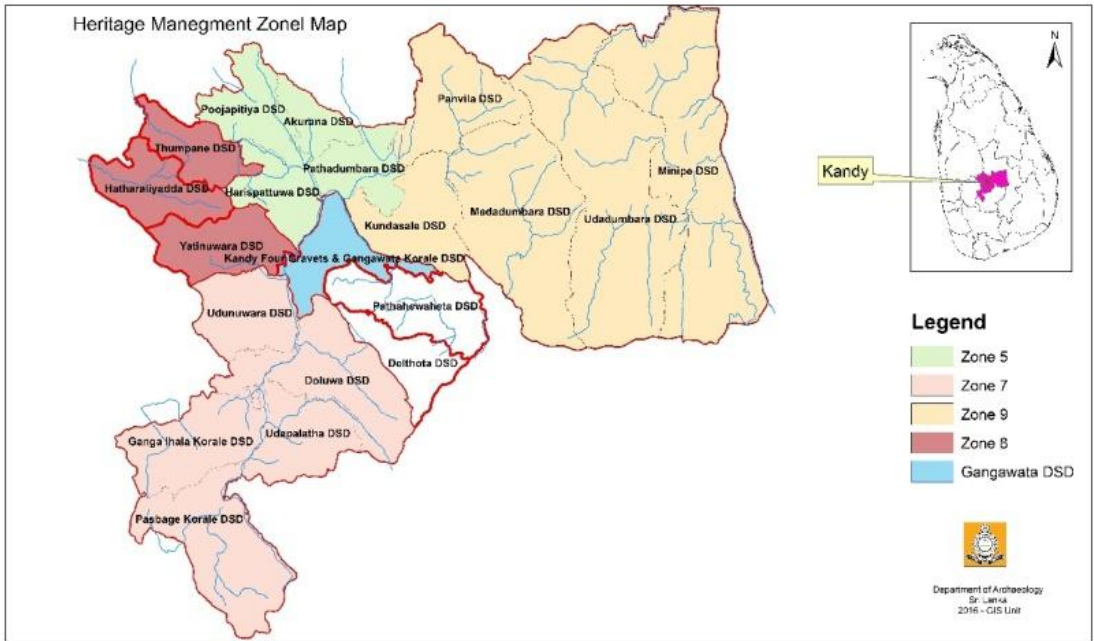
ගඟවටකෝරළයේ පුරාවිද්‍යා කලාප සිතියම

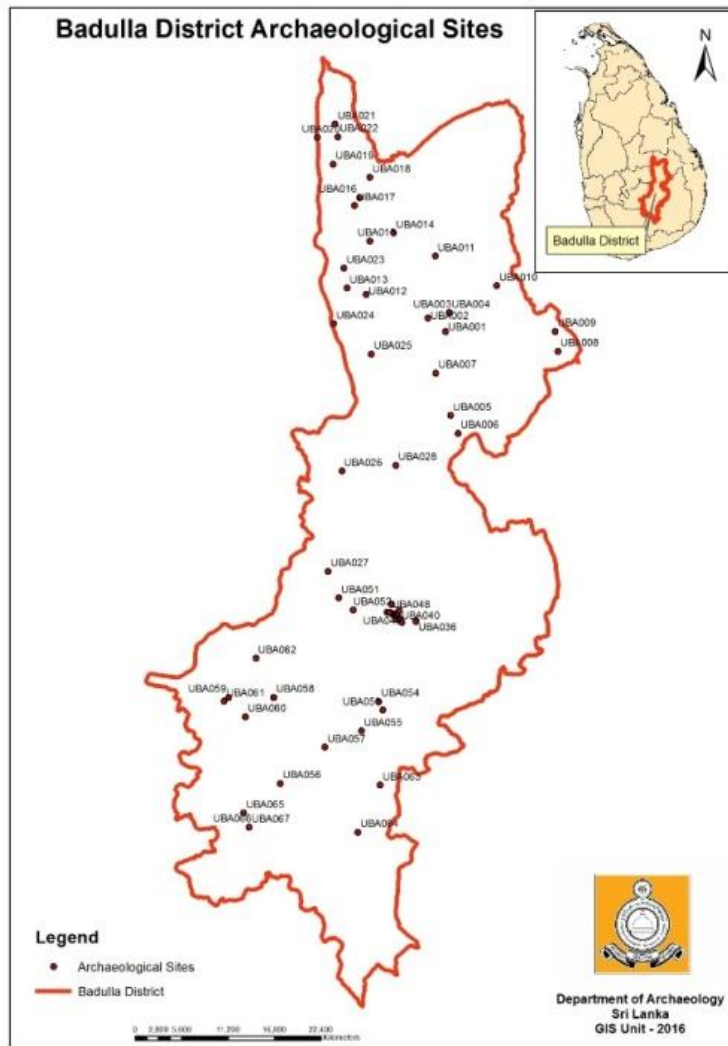
බදුල්ල දිස්ත්‍රික්කයේ පුරාවිද්‍යා ස්ථාන සිතියම

පුරාවිද්‍යා ස්ථානයන්හි භූගෝලීය දත්ත ක්‍රමාංක ලබා ගත් අතර එම දත්ත උපයෝගී කරගනිමින් 2016 වර්ෂයට අදාළව බදුල්ල දිස්ත්‍රික් සිතියම සකස් කර ඇත. එහි ඉදිරි අදියරයන් එළඹෙන වසරවල දී සිදු කිරීමට නියමිත ය.

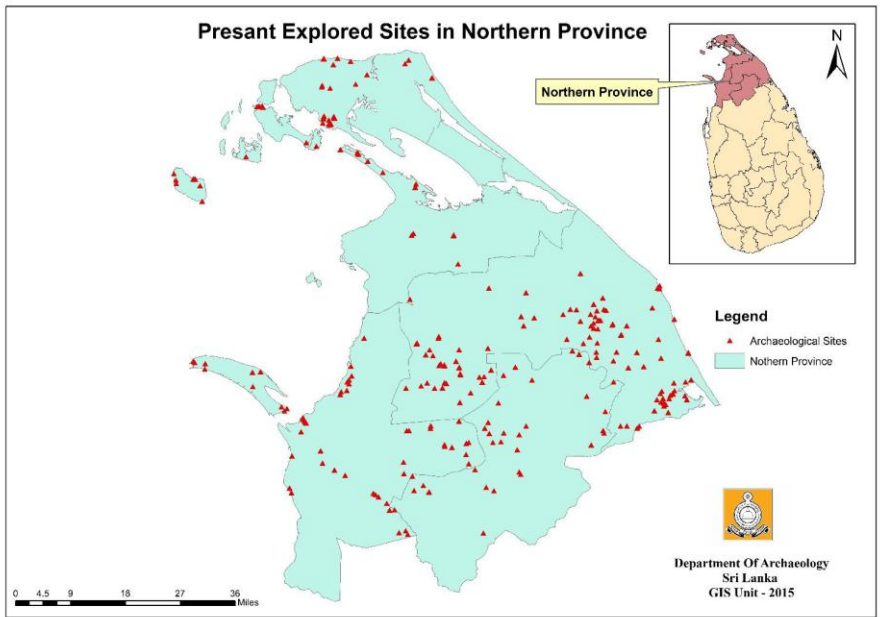
ගවේෂණයට ලක්කරන ලද උතුරු පළාතේ පුරාවිද්‍යා ස්ථාන සහිත සිතියම

උතුරු පළාතේ සිදුකරන ලද ගවේෂණයේ 16, 17 වන අදියර මෙම වසරේ දී සිදුකර ඇත. ඒ අනුව පසුගිය අදියරයන් හි දත්ත ද උපයෝගී කරගනිමින් උතුරු පළාතේ පුරාවිද්‍යා ස්ථාන සහිත සිතියම් සකස් කිරීම මෙම වසරේ දී සකසා අවසන් කර ඇත.

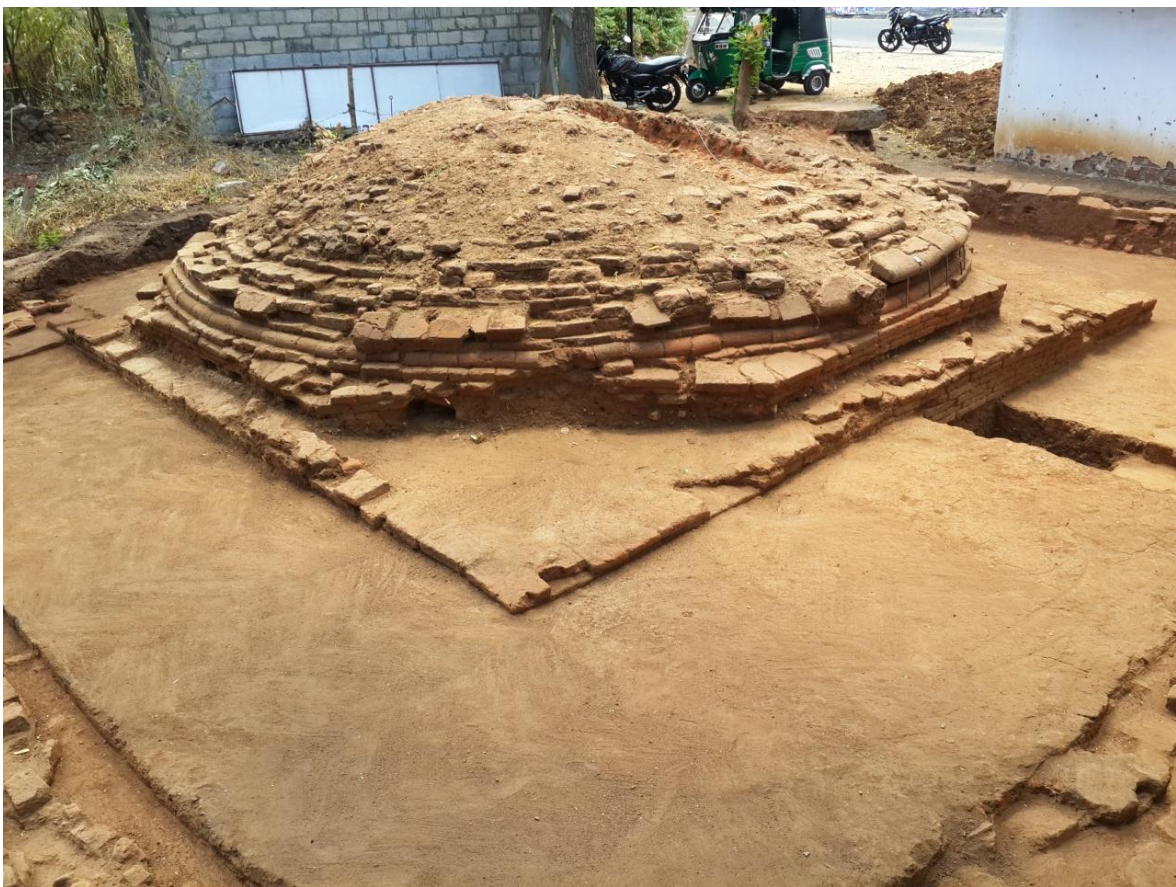
උඩගම ස්තූපය කැණීමෙන් අනතුරුව

ස්තූප මලුවට පිවිසීම සඳහා දකුණු දෙසින් පිවිසුම් මගක් සකස් කර ඇත. මෙය අවධි දෙකක ලක්ෂණ පෙන්වුම් කරයි. ප්‍රාකාර බැම්ම හා ස්තූපයේ ඉදිකිරීම්වලින් පසුව අවසන් අවස්ථාවක් ලෙස පිවිසුම් පඩිපෙළ ඉදි කර තිබේ. එහි යොදා ඇති පඩි 02 ස්තූපයේ ප්‍රතිසංස්කරණ අවස්ථාවක දී මුල් ඉදිකිරීම මත නැවත යොදා ඇති බව අනුමාන කළ හැකි ය.

මෙම කැණීමේ දී මැටි භාජන අවශේෂ, උළු කැබලි, යකඩ කැබලි, ඕලන්ද සහ බ්‍රිතාන්‍ය කාසි යන වංචල පුරාවස්තු ද හමු විය. නූතන මානව ක්‍රියාකාරකම් මගින් හානි සිදුවීම නිසා මෙම ස්මාරකයට නිශ්චිත කාලනිර්ණයක් ලබා දීම අපහසු වේ.

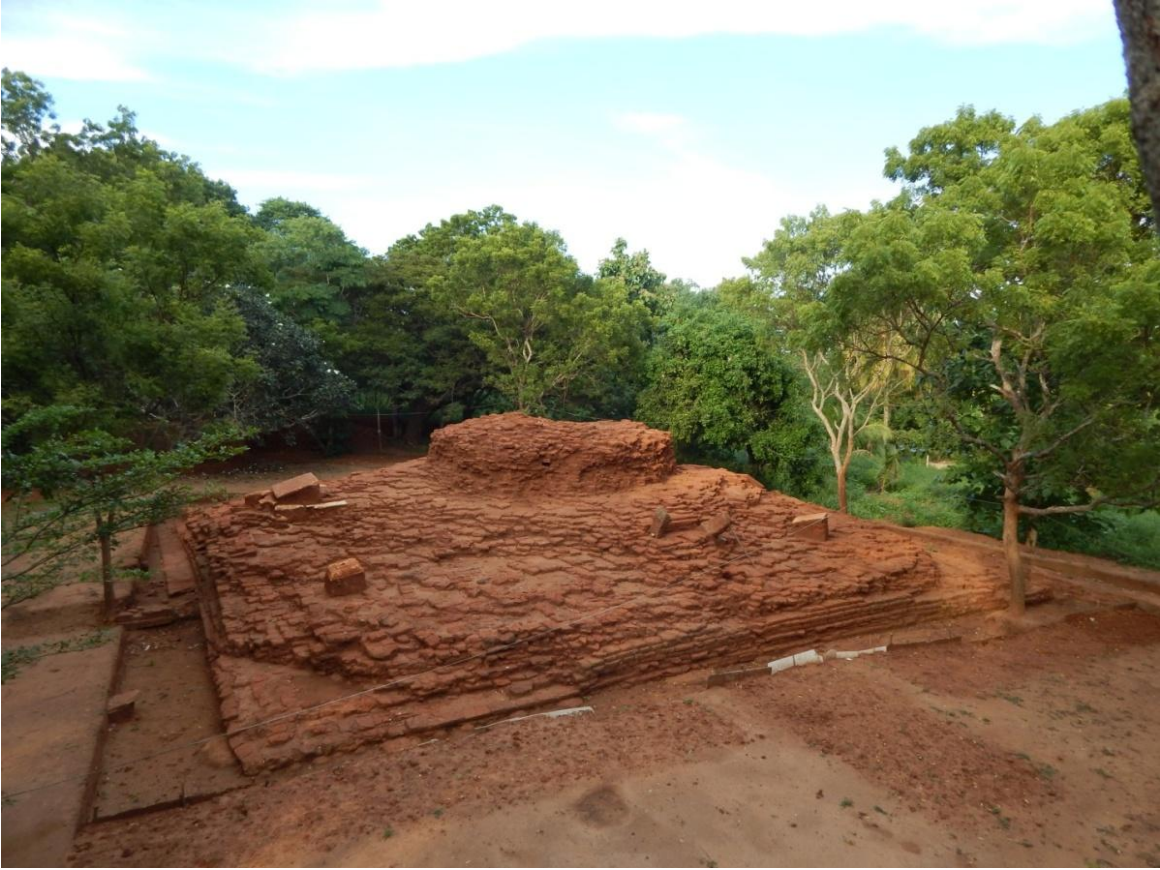
ඇඹිලිපිටිය වෙහෙරගොඩැල්ල ස්තූපය කැණීමෙන් පසුව

මෙම කැණීමෙන් අනාවරණය වූ පරිදි මෙම ස්තූපය ඉදි කිරීමේ දී අත්තිවාරම ගිලා බැසීම වැළැක්වීම සඳහා පිහිටි පොළොව මත වූ බුරුල් පස් තට්ටුව මීටරයකට අඩු ප්‍රමාණයක් ඉවත් කර ඊට ග්‍රාවල් සහ පස් තට්ටු මාරුවෙන් මාරුවට යොදා ඇත. අනතුරුව ඒ මත සකස් කළ ගල් තට්ටුවක් අතුරා ස්තූපයේ වේදිකාව සකස් කර ඇත. වේදිකාව සකස් කිරීමේ දී එහි මුහුණත ශක්තිමත්ව ගඩොලින් බැඳ අභ්‍යන්තරය තද මැටි බදාම සහ විශාල ප්‍රමාණයේ ගඩොල් භාවිත කර පුරවා ඇත. ස්තූපය ඉදිකර ඇත්තේ ඒ මත ය. වේදිකාවෙන් ඉහළ කොටස විශාල වශයෙන් විනාශ වී ඇති නිසා මෙහි ජේසාවක් සහ උපරිභාගය පිළිබඳ අදහසක් ලබා ගැනීම අපහසු වේ. වේදිකා මළුවෙහි ස්ථාන කිහිපයක මල් ආසන රැඳවීමට ගඩොල් කොටස් කඩා ඒ මත එතරම් හැඩ නො කළ ගල් කණු පිහිටුවා තිබුණි.

ස්තූපය මධ්‍යයේ දක්නට ඇති අනවසර කැණීම් වළෙහි පිරවුම ඉවත් කිරීමේ දී දැඩි ලෙස විනාශයට පත්ව තිබුණු ධාතු ගර්භයේ සාධක හමු විය. ගඩොල් භාවිත කර වතුරග්‍රාකාරව ඉදි කර තිබූ මෙහි හුණු බදාම කොටස් ද ශේෂව තිබිණ. මේ තුළ මහාමේරුව ලෙස සිතිය හැකි ශෛලමය නිර්මාණයක් ද විය. ස්තූපයෙන් පිටත ඡත්‍ර කිහිපයක් ද දක්නට ලැබේ.

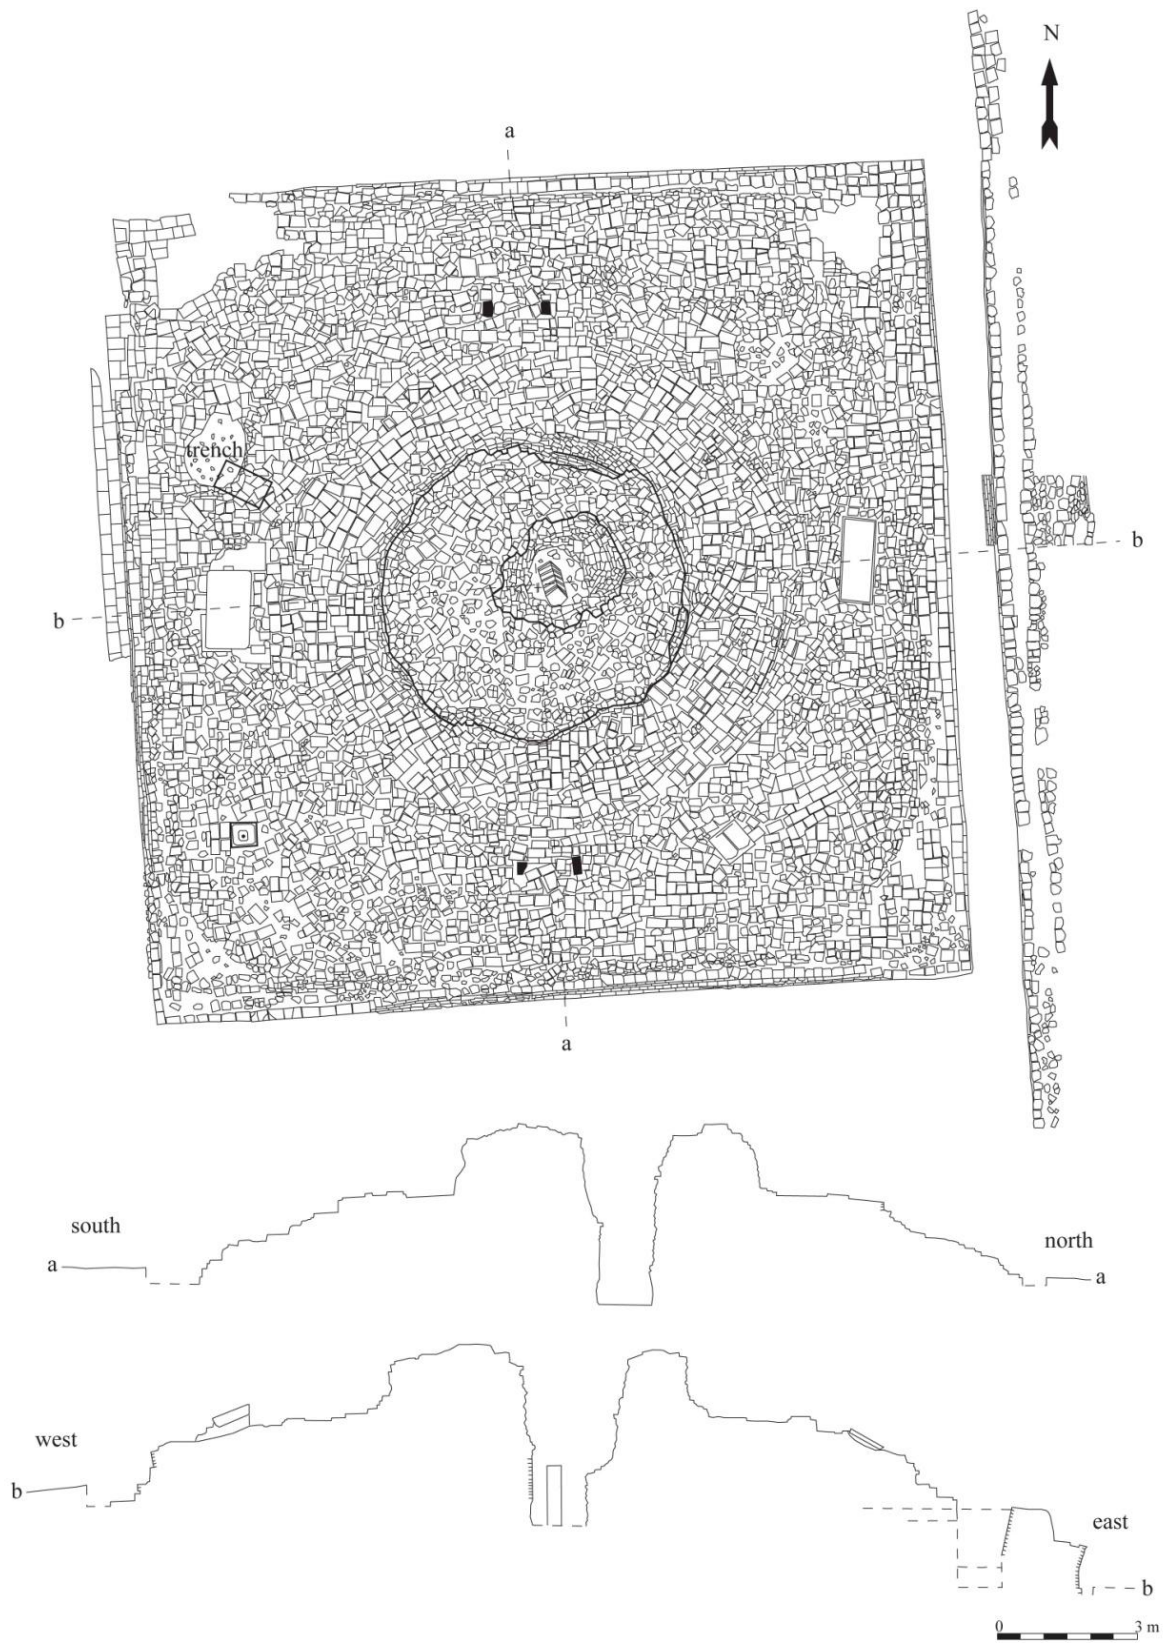
ඇඹිලිපිටිය වෙහෙරගොඩැල්ල ස්තූපය සැලසුම්
